Rapport Lac des Seize-Îles 2022

Évaluation des tendances écologiques/biologiques

Municipalité Lac-des-Seize-Îles
Amis du Lac des Seize-Îles ("Friends of the Lake")

Date: **Décembre 2022**

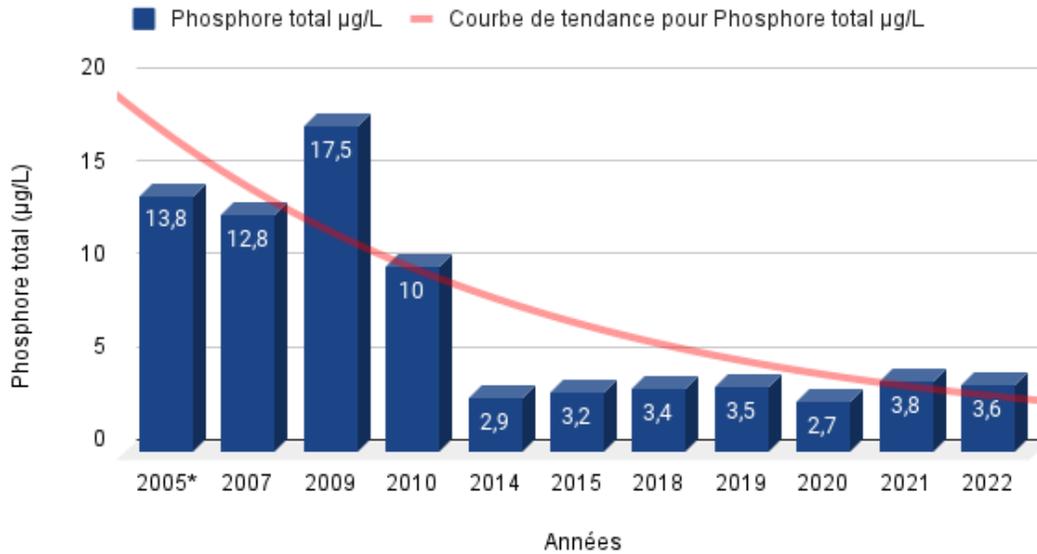
Figure 1 : Concentration de phosphore total en trace ($\mu\text{g/L}$) par année de 2005 à 2022

Comme on peut l'observer dans la figure 1 ci-dessus, le phosphore total en trace à la surface du lac pour les années 2014 à 2022 semble moins élevé que ce qui a été mesuré avant 2010. La baisse constatée en 2020 pourrait être une conséquence de l'achalandage moins important en raison de la pandémie. Afin de confirmer si les restrictions de voyage à cause de la COVID-19 en 2020 ont eu un effet sur la baisse apparente du phosphore, les tests ont été refaits en 2021 et 2022. Les mesures prises entre 2005 et 2010 se comparent difficilement à cause d'une différence de sensibilité et de précision de la méthode. Toutefois, il est possible que le taux de phosphore ait diminué durant ces années à cause d'un effort qui a été fait sur les systèmes d'épuration des eaux comme cela a été observé dans plusieurs lacs des Laurentides. Cependant, cette baisse de concentration de phosphore devrait s'accompagner d'une diminution de la chlorophylle a et d'une augmentation de la transparence ce qui n'est pas le cas du lac des Seize-Îles.

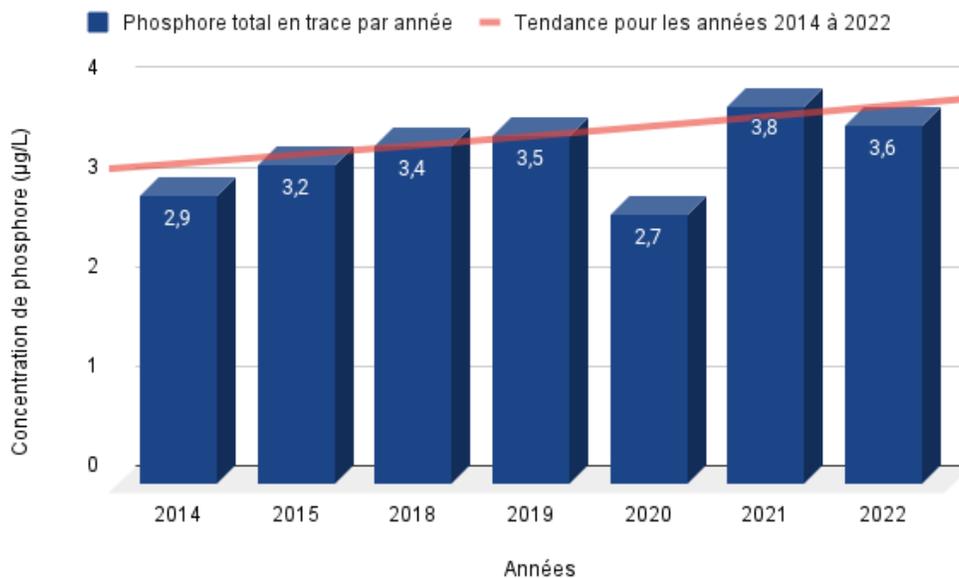
Figure 2 : Concentration de phosphore total en trace ($\mu\text{g/L}$) par année de 2014 à 2022

Si on isole les données les plus récentes, on note une légère tendance à la hausse de la concentration de phosphore total en trace pour le lac des Seize-Îles entre 2014 et 2022. L'année 2020, année des restrictions sanitaires, ressort du lot comme étant la plus basse depuis 2014.

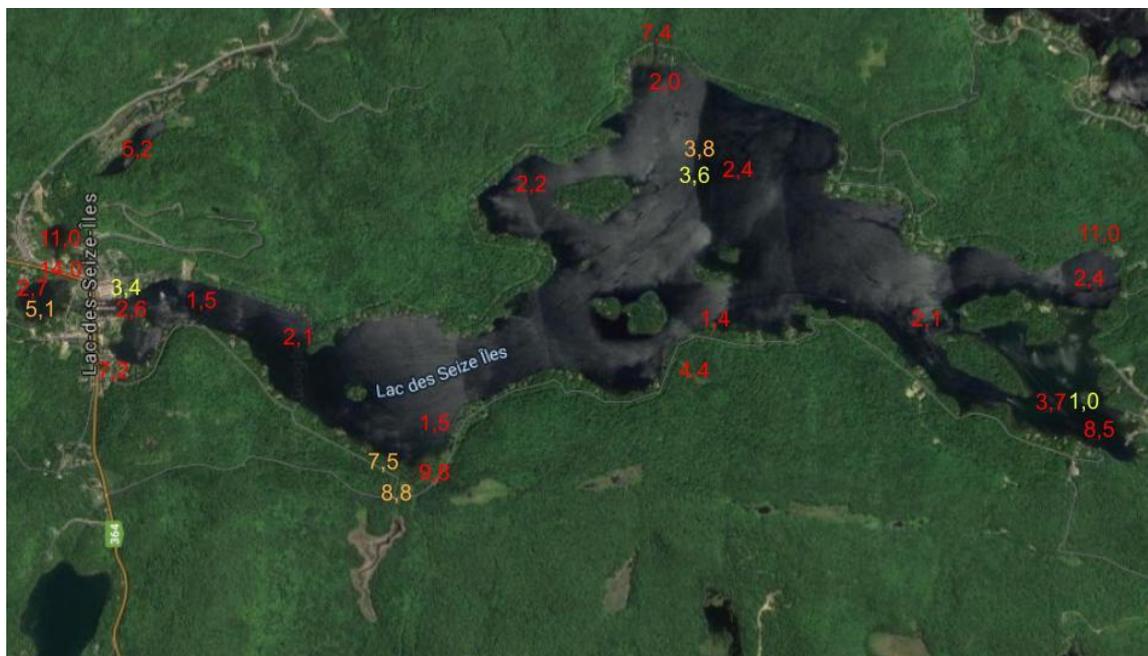
Figure 3 : Mesures de phosphore en µg/L en 2020 (rouge), 2021 (orange) et 2022 (jaune)

Il s'est avéré que les concentrations varient peu en général sur l'ensemble du lac (1,5 à 3,8 µg/L) sauf dans la baie près de la sortie du lac (3,7 et 8,5 µg/L), et dans les tributaires principaux (7,2 à 11,0 µg/L). La mesure de phosphore du RSVL prélevée dans l'eau de surface au-dessus de la zone profonde du lac permet donc un suivi assez représentatif de la qualité générale des eaux sauf à l'extrémité sud du lac, et dans les tributaires. Elle n'est cependant pas représentative de ce qu'on retrouve dans l'hypolimnion (masse d'eau froide sous la thermocline). Des échantillons prélevés sous la thermocline à 4 endroits différents, ont révélé des taux plus hauts également comme en témoigne le tableau ci-dessous. Ceci a aussi été confirmé lors de quelques plongées, alors que nous avons constaté visuellement une présence d'algues plus importante.

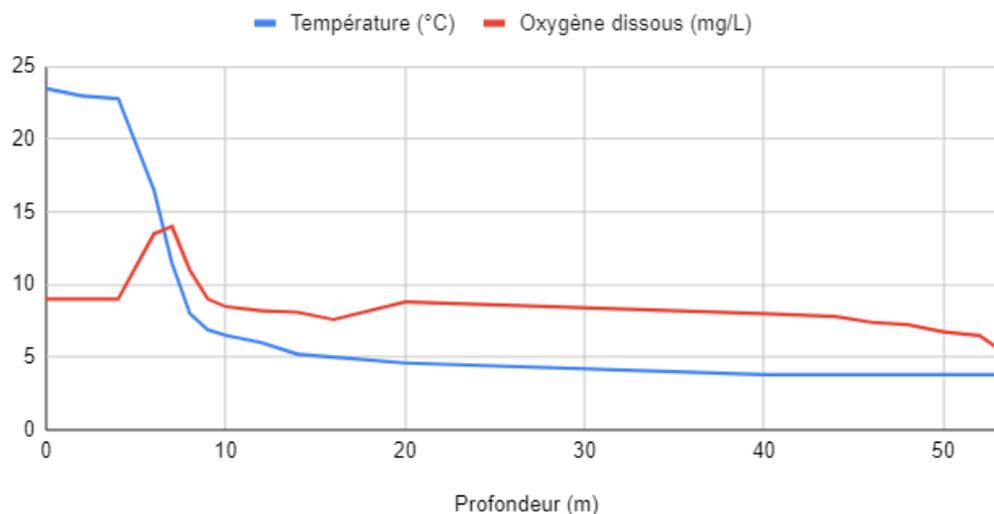
Figure 4 Profil de température et d'oxygène dissous en 2011

Cette situation pourrait être un indice d'eutrophisation. Puisque l'oxygène du fond continue d'être consommé par les organismes qui y vivent au cours de l'été sans possibilité de renouvellement avant l'automne, il est possible que le fond du lac puisse se retrouver en anoxie (manque d'oxygène) avant le brassage automnal. En plus de mettre la vie des organismes en danger d'asphyxie, un tel manque d'oxygène entraîne le relargage du phosphore à partir des sédiments et augmente la concentration des éléments nutritifs dans la colonne d'eau, encourageant ainsi la croissance des algues. Ceci pourrait être un des facteurs pouvant mener à une prolifération d'algues microscopiques notable visuellement (bloom). Plus il y a de phosphore dans l'eau, plus il y a d'algues, et avec les bactéries responsables de la décomposition, plus il y a de consommation d'oxygène dissous dans l'eau. Ces phénomènes conduisent à l'eutrophisation des lacs et à l'augmentation des algues et des plantes aquatiques.

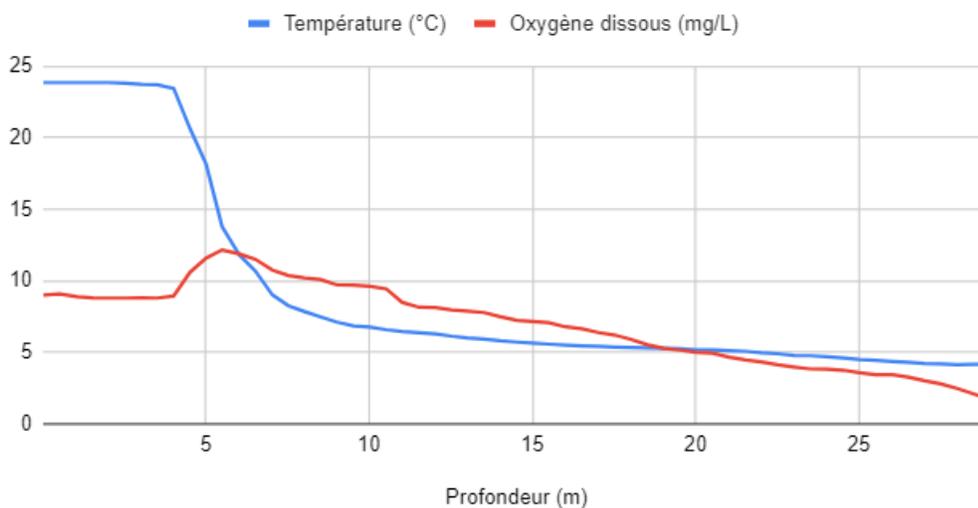
Figure 5 : Profil de température et d'oxygène dissous à la fosse du Lac des Seize-Îles à l'été 2019

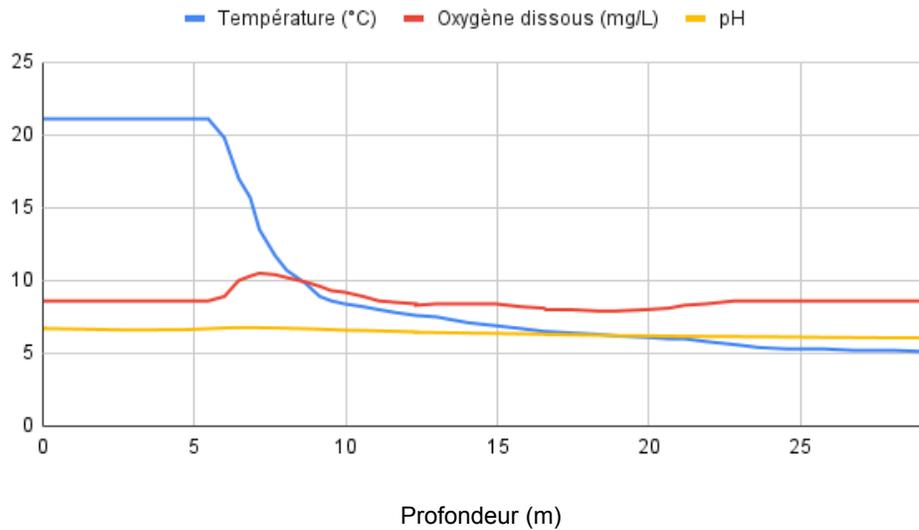
Figure 6 : Profil de température, de pH et d'oxygène dissous à la fosse du Lac des Seize-Îles le 5 septembre 2021.

Comme on l'observe dans la figure 6, la concentration d'oxygène dissous (en rouge) demeure au-dessus de 4 mg/L à 30 mètres de profondeur ce qui suggère qu'il reste suffisamment d'oxygène jusqu'au brassage pour supporter la vie aquatique.

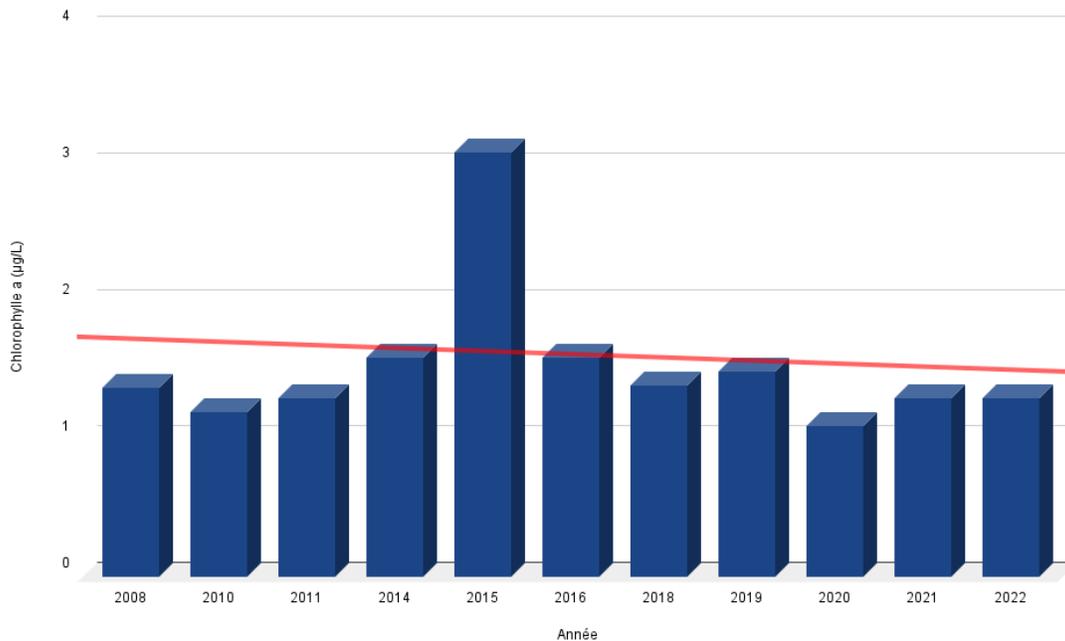
Figure 7 : concentration de chlorophylle a en µg/L à la fosse par année de 2008 à 2022

Le graphique de la figure 7 montre que la quantité d’algues microscopiques semble rester stable entre 2008 et 2022. La valeur la plus élevée depuis 2008 a été observée en 2015, l’année qui a suivi un important glissement de terrain ce qui pourrait expliquer le résultat. La valeur la moins élevée était en 2020 alors que les mesures sanitaires ont eu comme effet de diminuer la présence de villégiateurs dans les résidences autour du lac. Toutefois les mesures se maintiennent en dessous de 3 µg/L ce qui est caractéristique d’un lac oligotrophe.

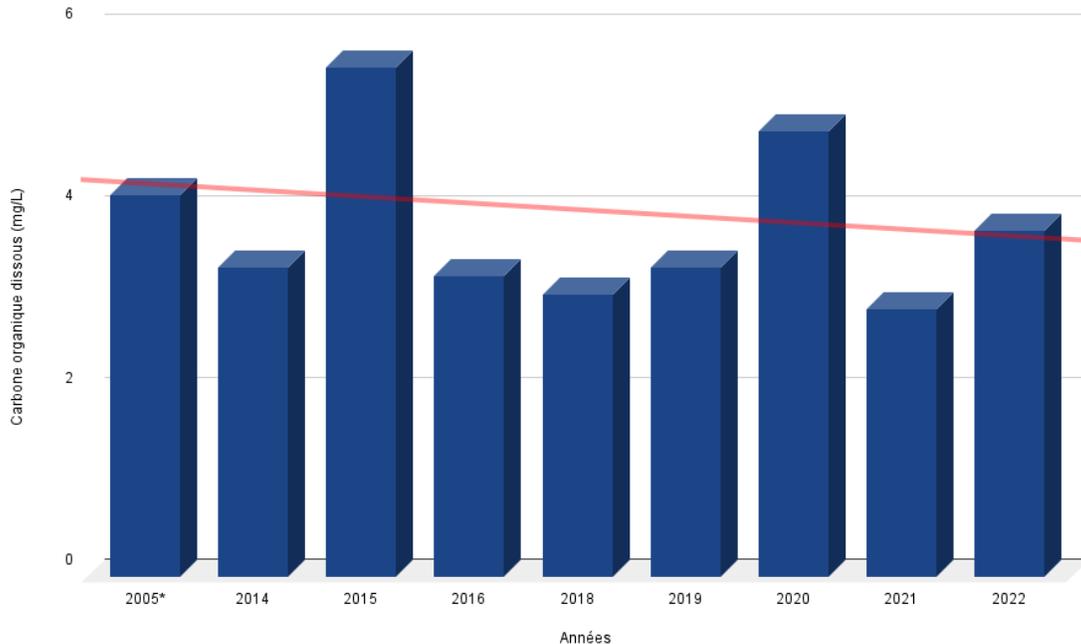
Figure 8 : Concentration de Carbone Organique Dissous (COD) mesurées à la fosse entre 2005 et 2022

Le graphique de la fig. 8 montre la variation des concentrations de COD dans le lac avec une très légère tendance à la baisse des valeurs. On observe des concentrations un peu plus élevées en 2015 et 2020. Ces valeurs sont influencées par la fréquence des précipitations (ou période sèche suivie de fortes pluies). Un volume élevé de précipitations transporte plus de matière organique vers l'eau du lac par ruissellement.

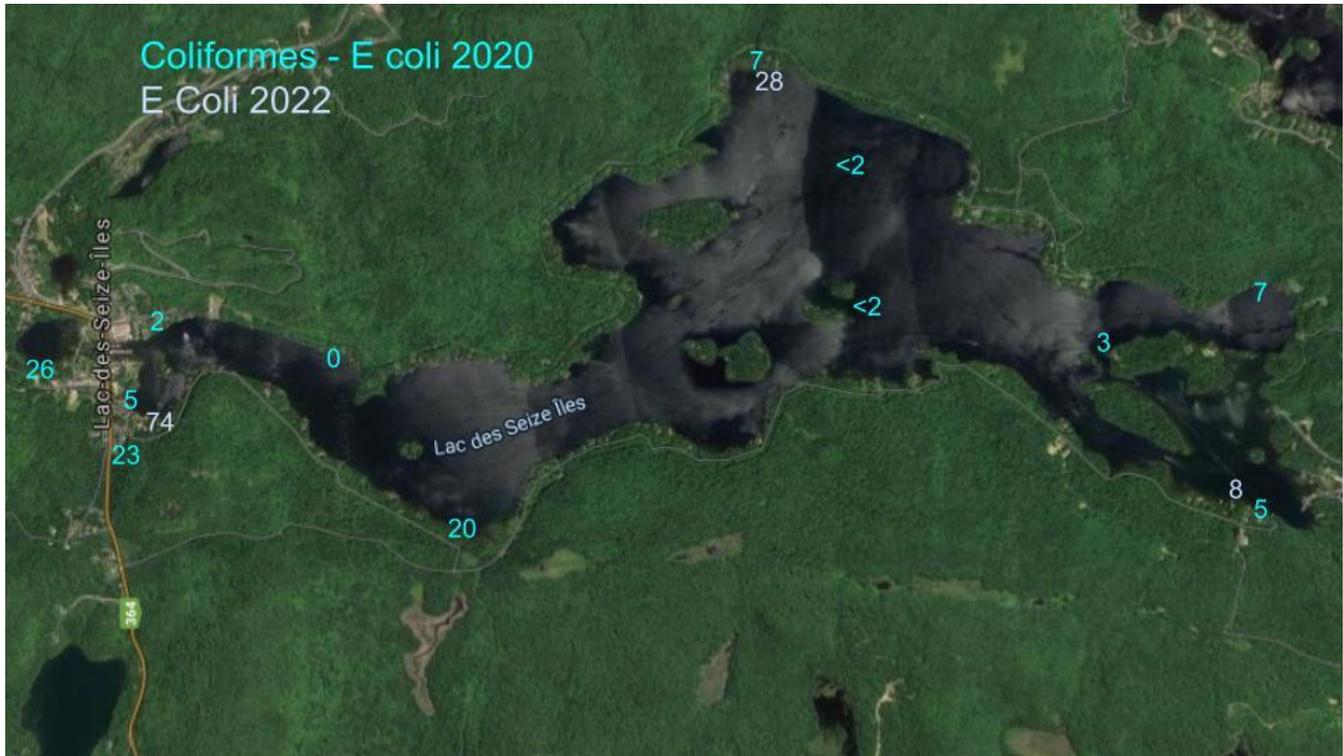
Figure 9 : Résultats aux comptes de coliformes fécaux et de E.coli (UFC/100 mL) en 2020 et 2022

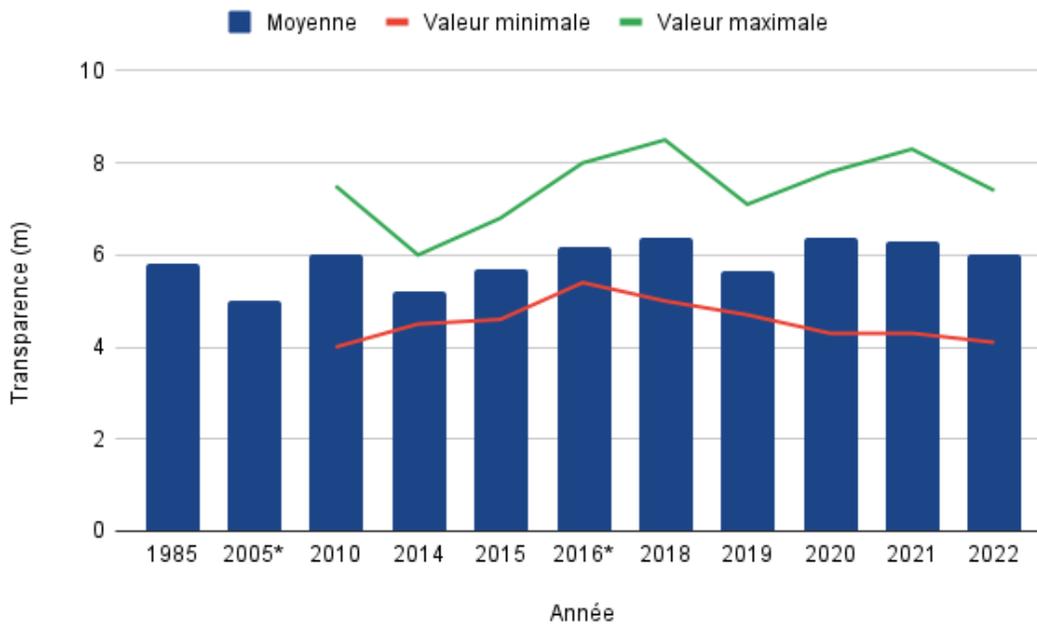
Figure 10 : Mesures moyennes, minimales et maximales de la transparence en 1985 et 2022

Malgré une légère diminution en 2014 et 2015 la mesure de transparence est restée sensiblement la même de 1985 à aujourd'hui. La mesure de la transparence semble avoir été stable autour de 6 mètres. En plongée, à trois points différents dans le lac, nous avons aussi remarqué une épaisse couche de phytoplancton à cette profondeur (6 mètres) qui correspondait approximativement à la profondeur de la thermocline. On remarque toutefois une tendance à la baisse entre 2016 et 2022, les mesures minimum de transparence sont de plus en plus basses (voir figure 10 ci-dessous).

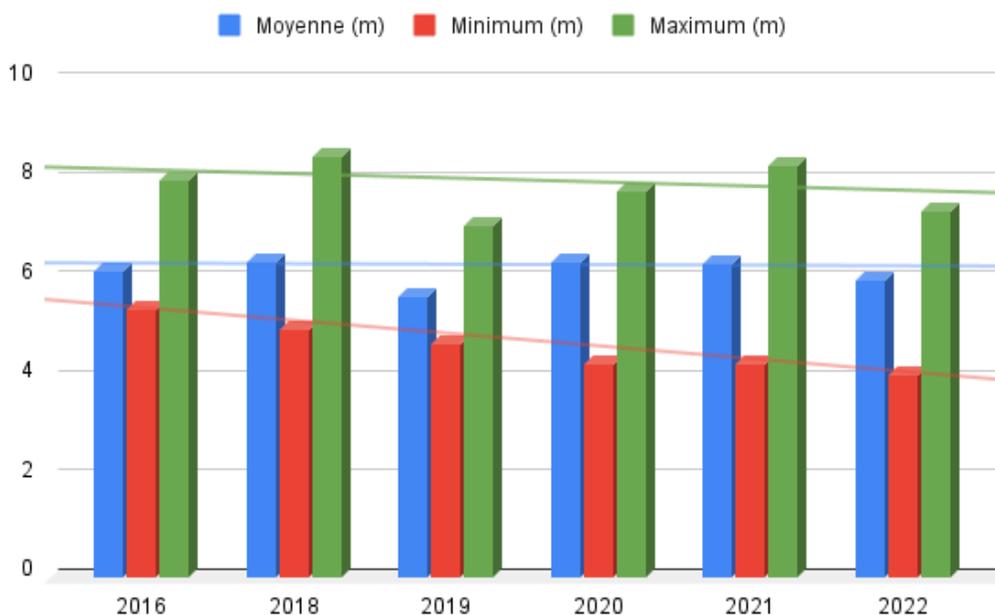
Figure 11 : Mesures moyennes, minimales et maximales et tendance pour la transparence de 2016 à 2022

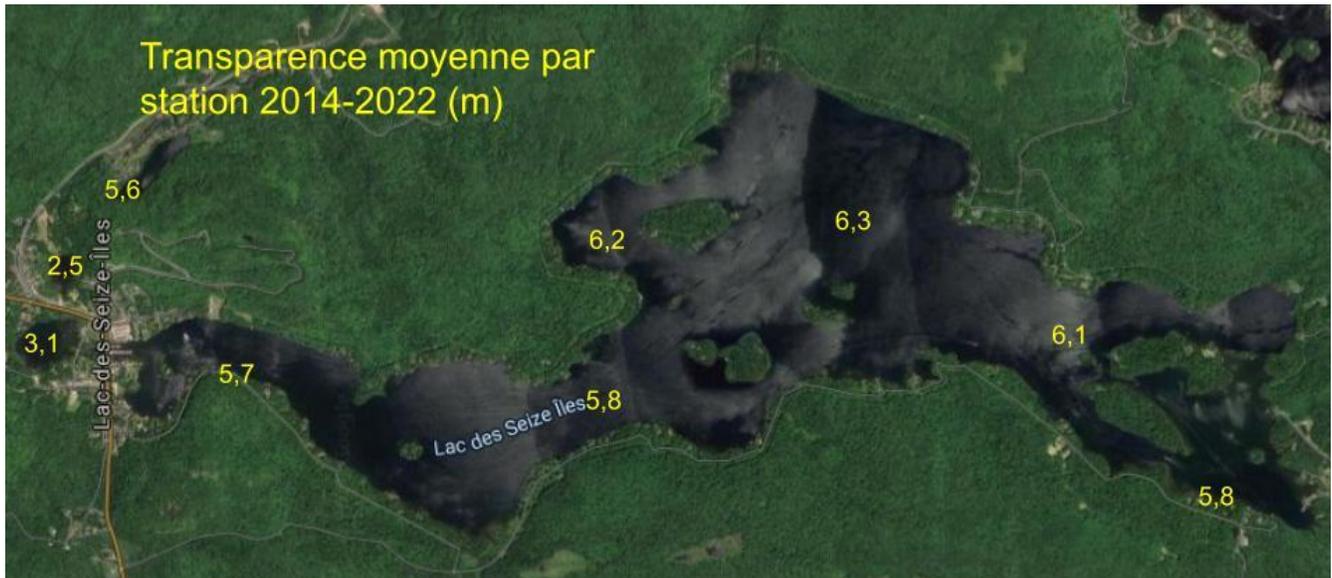
Figure 12 : Moyenne des mesures de transparence en fonction des différentes stations pour les années 2014 à 2022

On remarque que la transparence varie entre 5,7 et 6,3 selon les différentes stations. L'eau de deux petits lacs (le lac du Grand-Héron et la Baie des Soeurs) sont tributaires du lac des Seize-îles mais ce sont des milieux très différents. On le voit avec les mesures de transparence illustrées dans la figure ci-dessus.

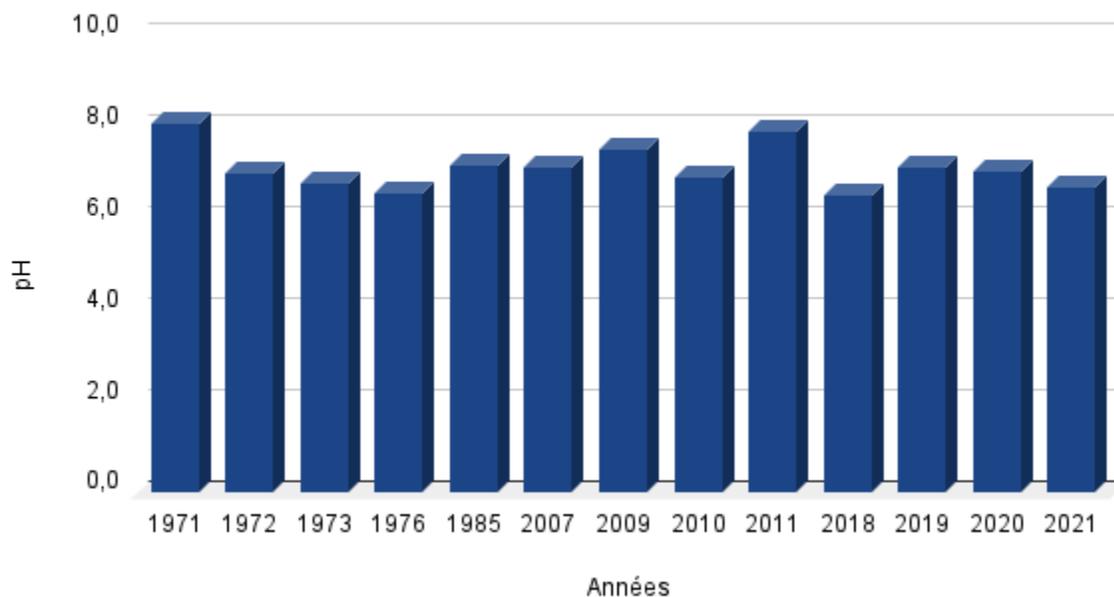
Figure 13 : Mesure du pH en surface entre 1971 et 2021

Bien que les mesures varient d'une année à l'autre, elles semblent rester stables dans le temps et restent dans les limites acceptables pour le développement de la vie aquatique (6.5 à 8.5).

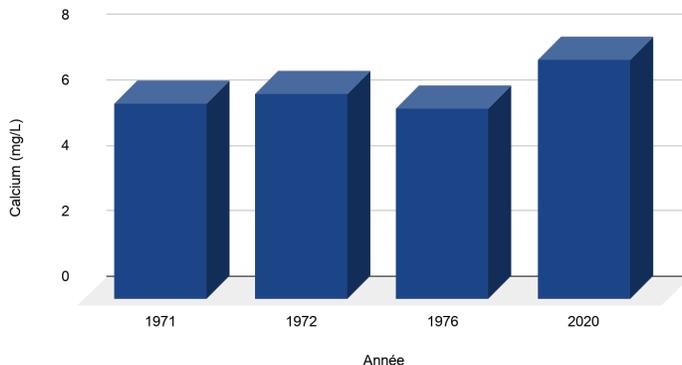
Figure 14 : Concentration moyenne en calcium par année

Une explication de cette différence pourrait être le lessivage accru des roches. La majeure partie du calcium dans l'eau douce provient de la présence de roches et de minéraux contenant du calcium (y compris le calcaire, la dolomie et le gypse) au fond des lacs ou dans les bassins versants qui subissent un lessivage accru. L'épandage de sel de voirie (déglacant et abat-poussière) peut également augmenter les concentrations de calcium.

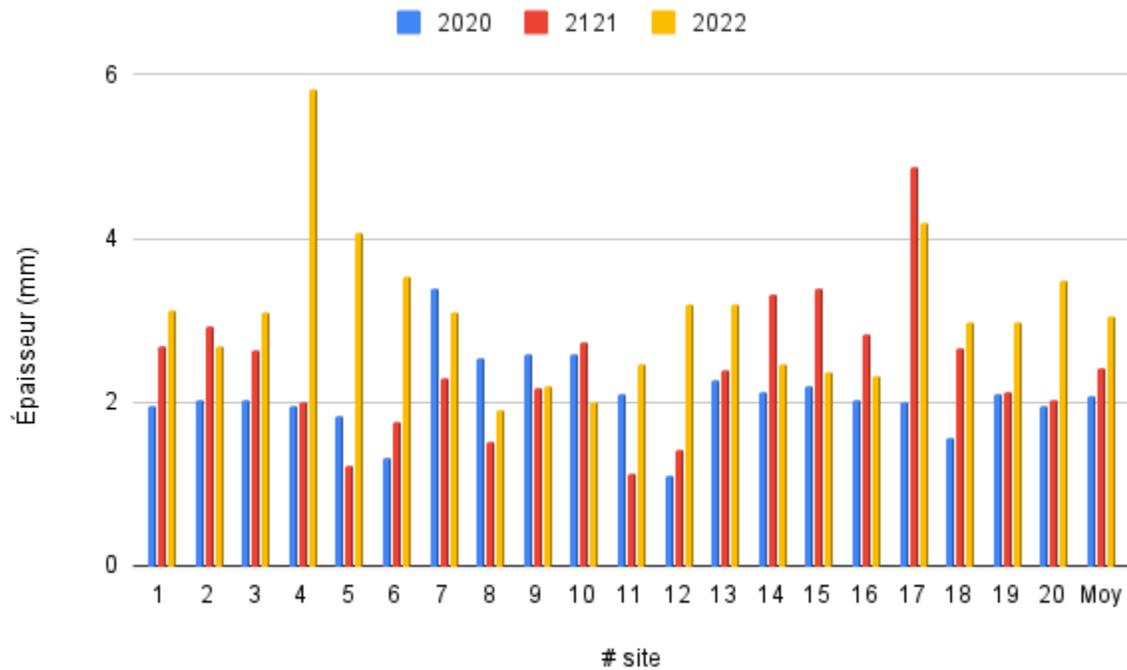
Figure 15 : Variation de l'épaisseur du périphyton pour les 20 sites mesurés dans les trois dernières années

La mesure du périphyton effectuée sur 20 sites a varié de 0 à 20 mm avec une moyenne de 2,1 mm en 2020, 2,4 mm en 2021 et 3,3 mm en 2022. En 2009 (rapport de Biofilia) les mesures variaient aussi de 0 à 20 mm avec une moyenne de 3,3 mm. Selon ces mesures, on ne peut pas voir de tendance à la baisse du couvert du périphyton mais on ne note pas d'augmentation entre 2009 et 2020 à 2022. Les résultats démontrent donc une stabilité du niveau d'eutrophisation du lac depuis 2009. Par contre, il faut être prudent dans l'analyse de ces données. Dans le protocole de mesure du ministère, on sépare maintenant la mesure du tapis de périphyton de celle des filaments. Il est possible que cette distinction n'aie pas été faite lors de la mesure en 2009.

Il est intéressant d'observer que la mesure du périphyton semble suivre l'achalandage moins important en 2020 à cause de la pandémie. Une reprise des activités en 2021 et un retour à la normale en 2022 se sont traduits par une augmentation de l'épaisseur du périphyton. Il faut par contre tenir compte des autres facteurs qui influencent la croissance de cette communauté d'organismes. Le taux de phosphore, la transparence de l'eau, le printemps plus hâtif, l'abondance des précipitations sont tous des facteurs pouvant influencer cette mesure. C'est pour cette raison qu'il est important de refaire la mesure du périphyton durant trois années consécutives à tous les cinq ans.

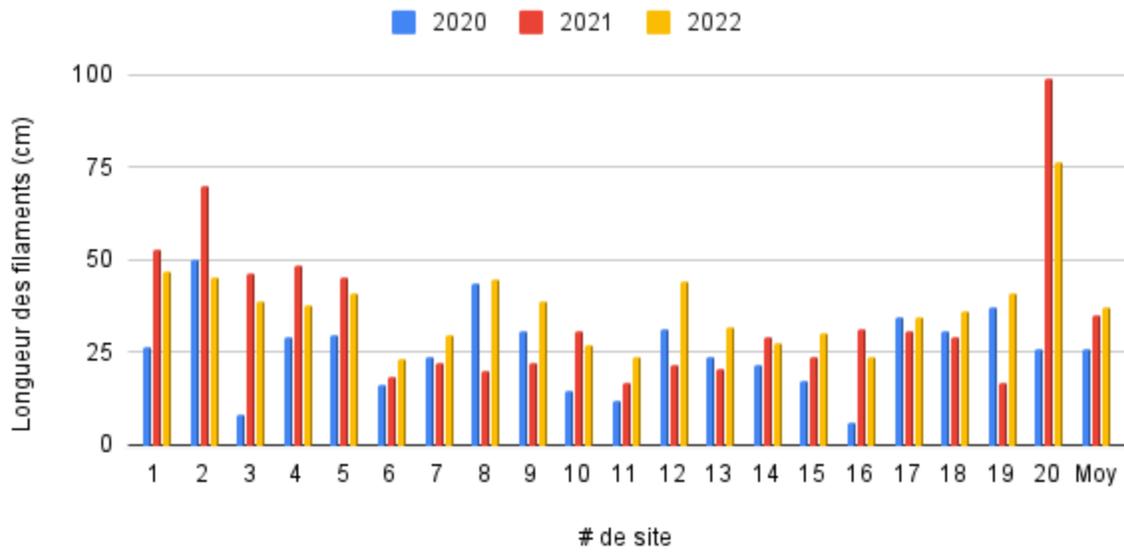
Figure 16 : Variation de la longueur des filaments pour les 20 sites mesurés dans les trois dernières années

La longueur des filaments varie de 0 à 18 cm. Comme pour celle du périphyton, on observe que la longueur moyenne des filaments a augmenté de 2020 à 2022.

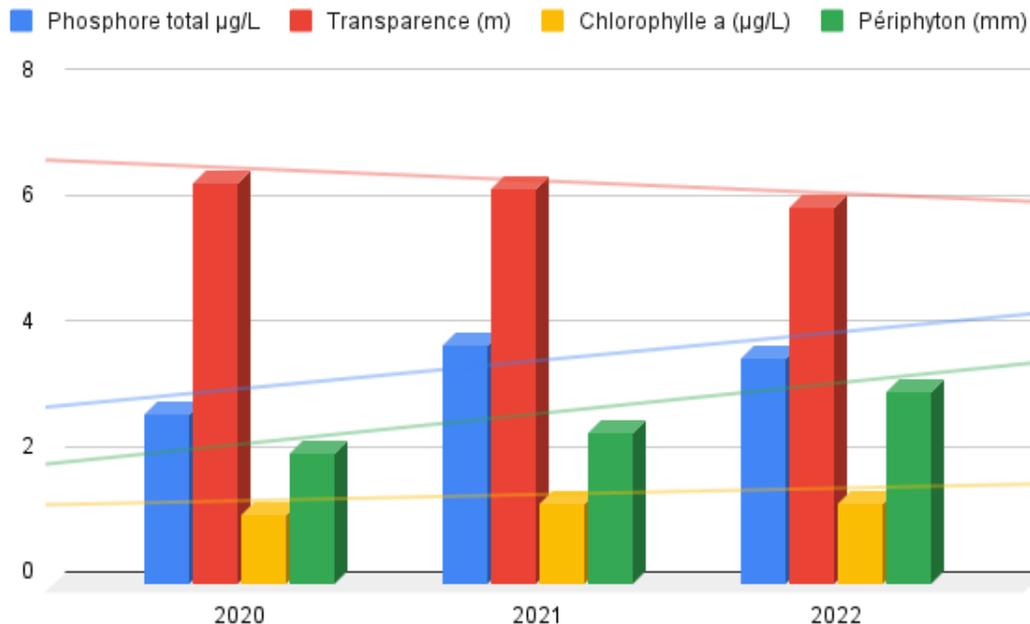
Figure 17 : Concentration de phosphore, de chlorophylle a, transparence et épaisseur du périphyton ainsi que les lignes de tendance pour les étés 2020 à 2022.

La pandémie de Covid 19 a eu un impact évident sur les visites au lac par les villégiateurs. En 2020, plusieurs propriétaires habitant à l'étranger n'ont pas pu voyager. Il était également interdit de mélanger les cellules familiales ce qui a limité énormément les visites au lac. En 2021 l'achalandage au lac a augmenté mais n'est revenu à la normale seulement qu'à l'été 2022.

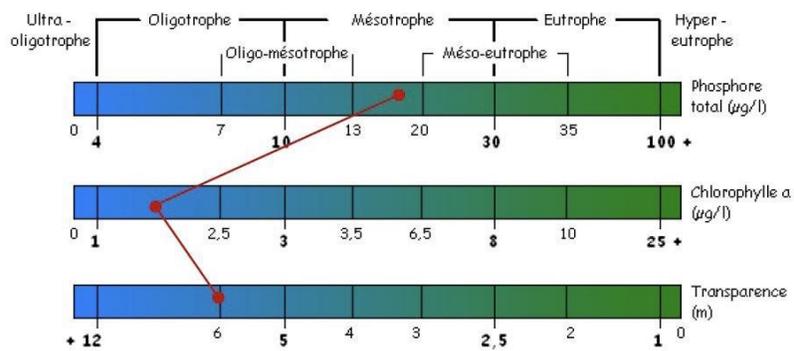
Figure 18 : Détermination du niveau trophique du Lac des Seize-Îles en 2011 (rapport biofilia)

Si on compare les deux graphiques, on peut conclure que le lac des Seize-Îles est resté dans la classe oligotrophe. Toutefois, tel que mentionné précédemment, les concentrations de phosphore mesurées en 2011 sont très élevées et difficilement comparables à celles d'aujourd'hui.

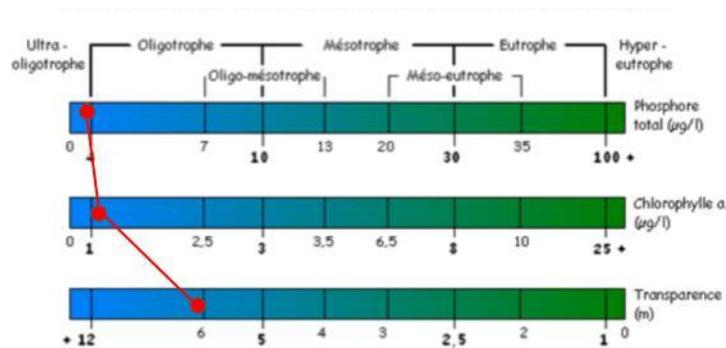
Figure 19 : Détermination du niveau trophique du Lac des Seize-Îles à partir de la moyenne des résultats obtenus de 2020 à 2022

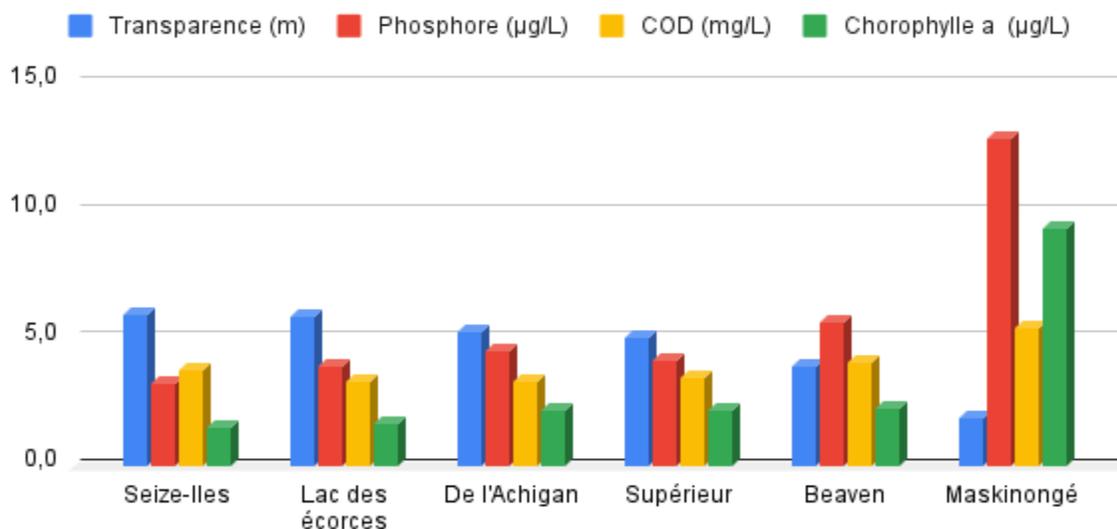
Figures 20 : Comparaison de la moyenne de la transparence, des concentrations de phosphore de COD et de chlorophylle a pour les années 2010 à 2021 selon les résultats inscrits dans le RSVL⁴

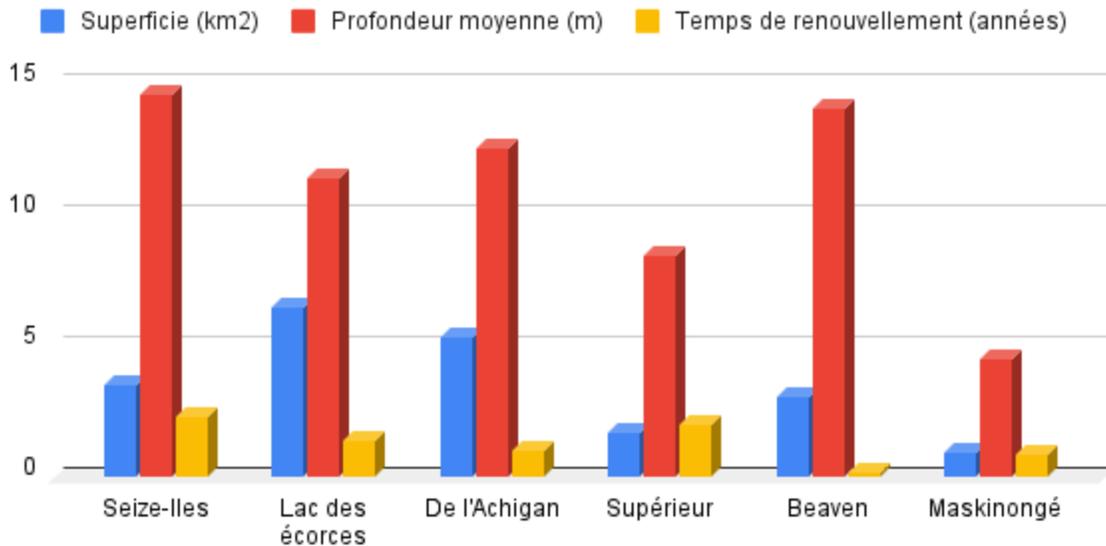
La figure 21 ci-dessous démontre que le lac des Seize-îles possède une grande superficie et une profondeur moyenne relativement grande en comparaison des autres lacs du graphique. Le temps de renouvellement de son eau est aussi élevé par rapport aux autres lacs. Un temps de renouvellement long permet au phosphore qui entre dans le lac, de sédimenter ce qui limite sa concentration disponible dans la colonne d'eau pour la croissance du phytoplancton. Une valeur de 2,32 années, représente un temps de renouvellement relativement long si on le compare aux autres lacs des Laurentides.

Figure 21 : Comparaison de la superficie, de la profondeur moyenne et du temps de renouvellement pour 6 lacs de la région.

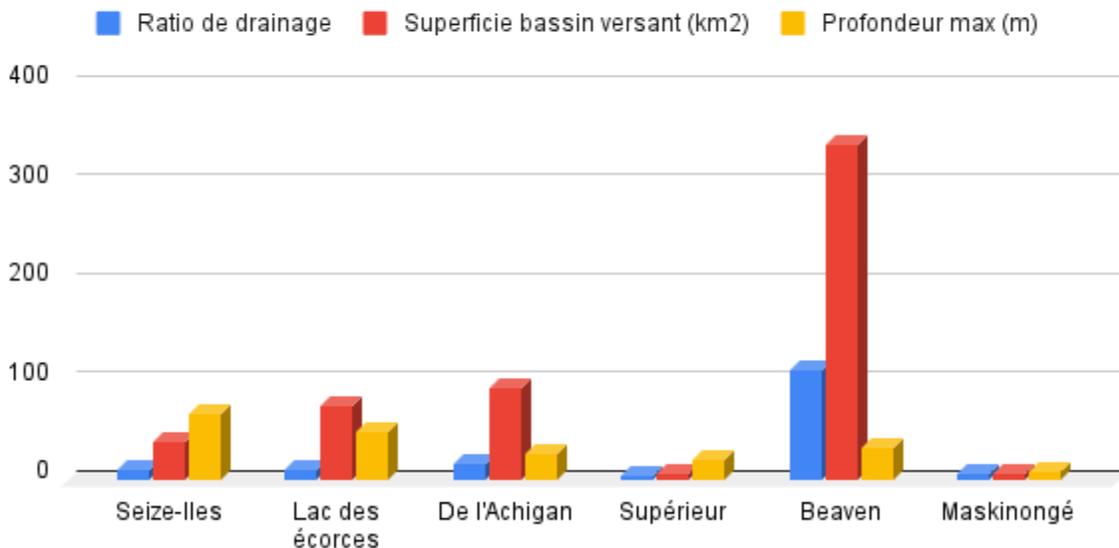
Figure 22 : Comparaison du ratio de drainage, de la superficie du bassin versant et de la profondeur maximale pour 6 lacs de la région (Source : CRE Laurentide⁵).

Toujours dans la figure 22, on observe que le lac des Seize-Îles reçoit l'eau d'un grand bassin versant mais en comparaison, celui-ci est beaucoup plus petit que celui du lac Beaven. Un autre avantage est que ce bassin versant contient peu d'activités agricoles contrairement aux lacs Beaven et Maskinongé.

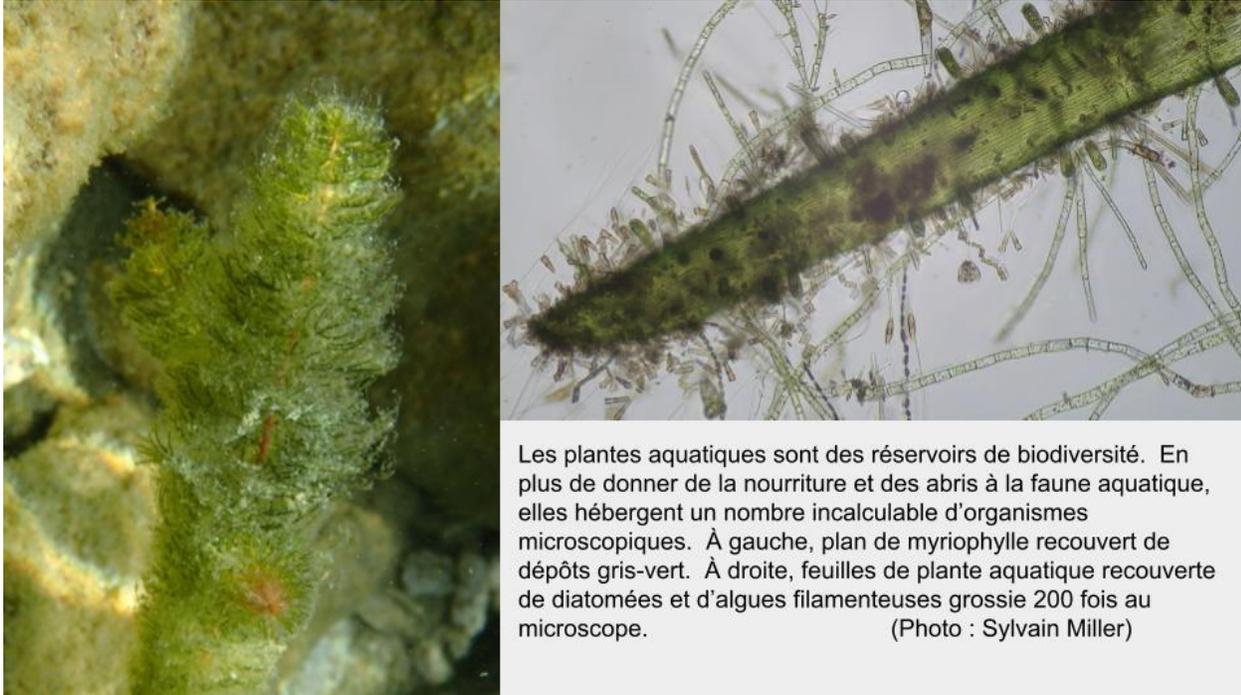
Figure 23 : Rôle des plantes aquatiques du littoral.

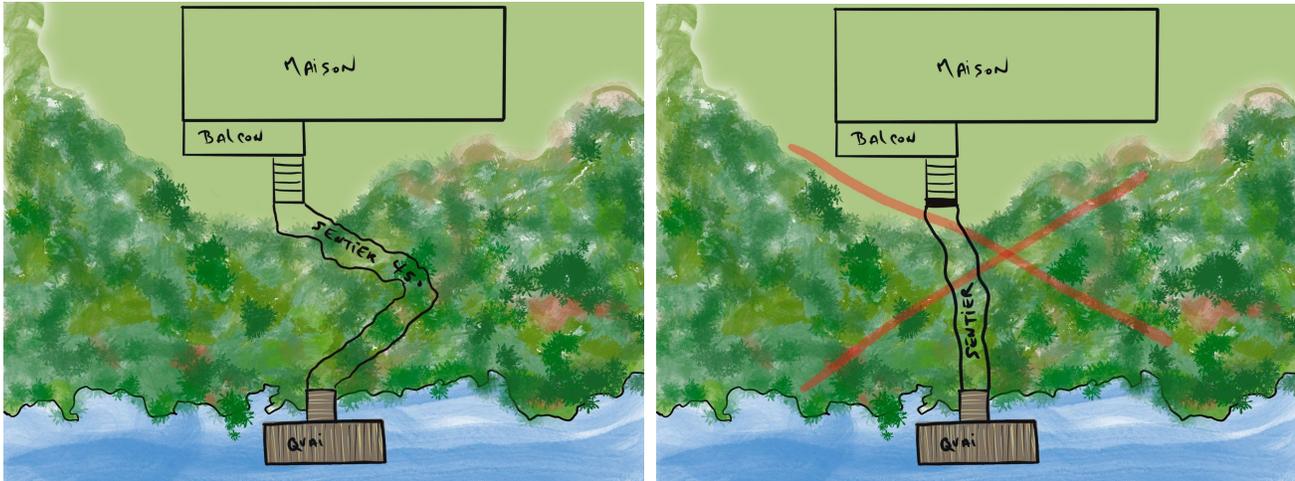
Figure 24 : Bonne configuration d'un sentier dans une bande riveraine et exemple à éviter.

Après la coupe des arbres et arbustes, il est important de conserver un couvert végétal sur toute la surface du chemin d'accès et même d'ensemencer. Il est important de spécifier qu'un accès à l'eau ne devrait pas être utilisé ou aménagé avec des structures de béton ou d'autres matériaux inertes, ni pour mettre des grosses embarcations à l'eau. La rive mais ne devrait pas servir de lieu d'entreposage. Il est préférable de placer les petites embarcations comme canoë et kayak sur des supports surélevés ou en dehors de la bande riveraine.

Les riverains veulent tous avoir leur accès personnel au lac. Il est donc permis d'ouvrir un sentier d'au plus 1.2 mètres de largeur qui donne sur une ouverture au lac d'au plus 5 mètres de largeur. Mais les sentiers d'accès risquent de rompre l'efficacité des bandes riveraines. Afin de causer le moins de dommage possible il est proposé d'aménager en tenant compte de la pente de la rive.

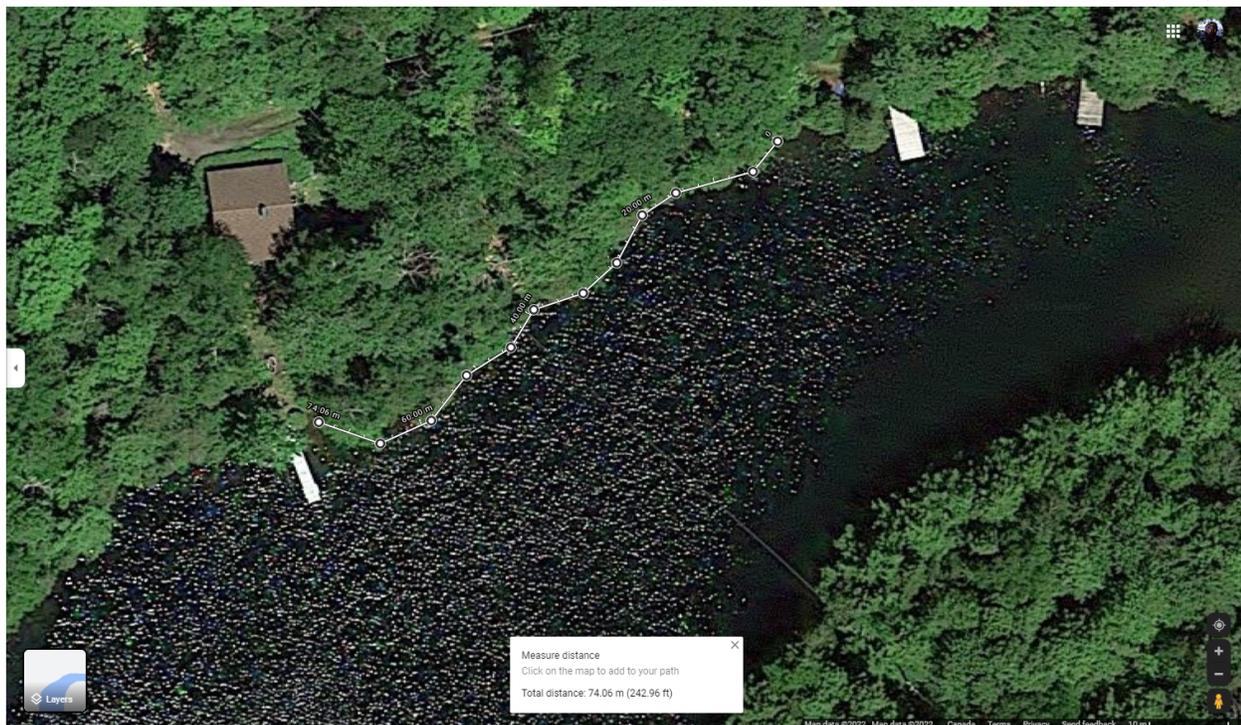
Figure 25 : Exemple de mesure d'une zone non perturbée avec l'application Google maps.

Les mesures ont été notées dans un tableau préparé à cette fin¹¹ et par la suite, à l'aide de Google map, nous avons mesuré la longueur de la rive de chaque terrain en fonction de 4 notes : A (moins de 25% de dégradation), B (entre 25 et 50%), C (de 50 à 75%) et D (plus de 75% dégradée). Chaque note représente un pourcentage de dégradation évalué en fonction de la présence des trois strates de plantes indigènes dans les 10 premiers mètres à partir de la ligne des hautes eaux. La compilation des résultats nous permet de voir la proportion du lac qui est affectée par une dégradation des bandes riveraines. Nous avons également mesuré l'accès à l'eau qui devrait avoir un maximum de 5 mètres.

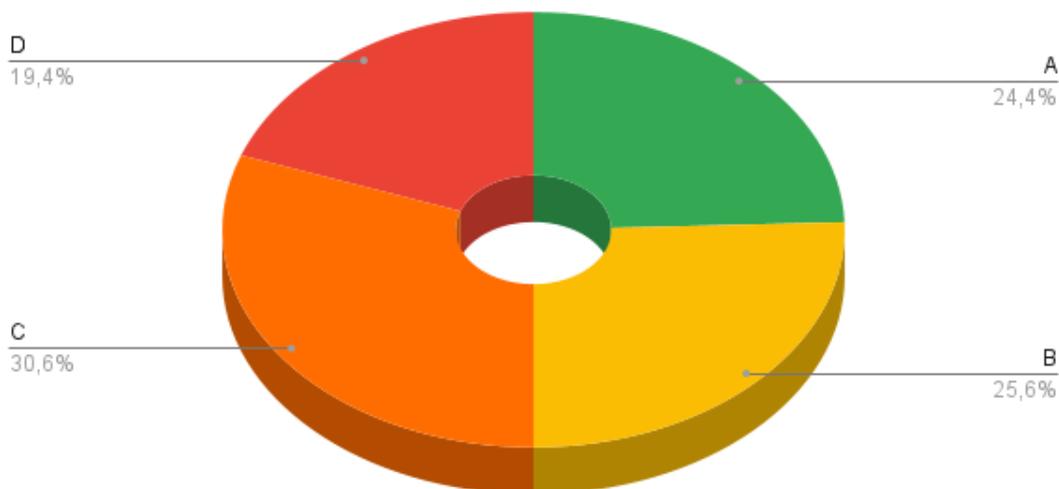
Figure 26 : Pourcentage des propriétés en fonction de la note obtenue pour l'état de la bande riveraine.

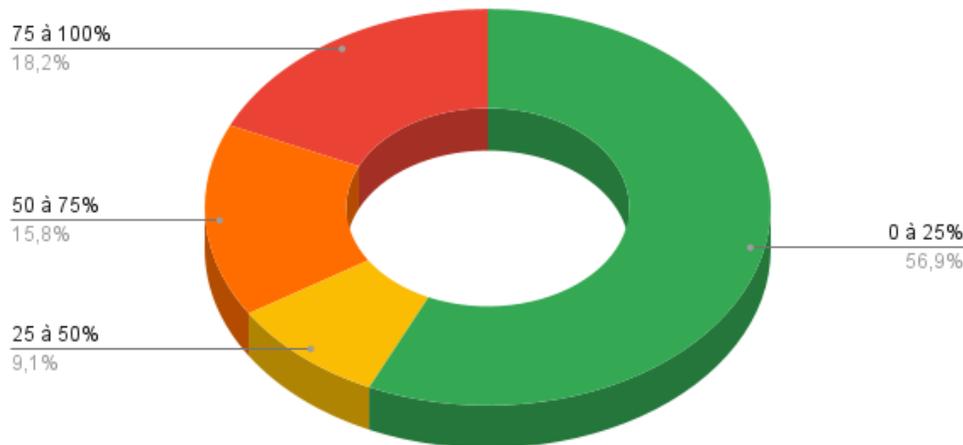
Si l'on considère l'ensemble du périmètre du lac, seulement 57% de la rive est conservée de façon naturelle. 43% de la rive est dégradée à différent niveau ce qui constitue une surface importante de végétation qui ne peut être utilisée par la faune et qui ne joue pas son rôle de protection du lac contre l'eutrophisation. Un point positif pour le lac est qu'une grande partie des rives sont encore à l'état naturel. On peut voir cette répartition dans la figure 27.

Figure 27 : Pourcentage de dégradation des bandes riveraines pour l'ensemble du lac tel qu'évalué en 2021-2022.

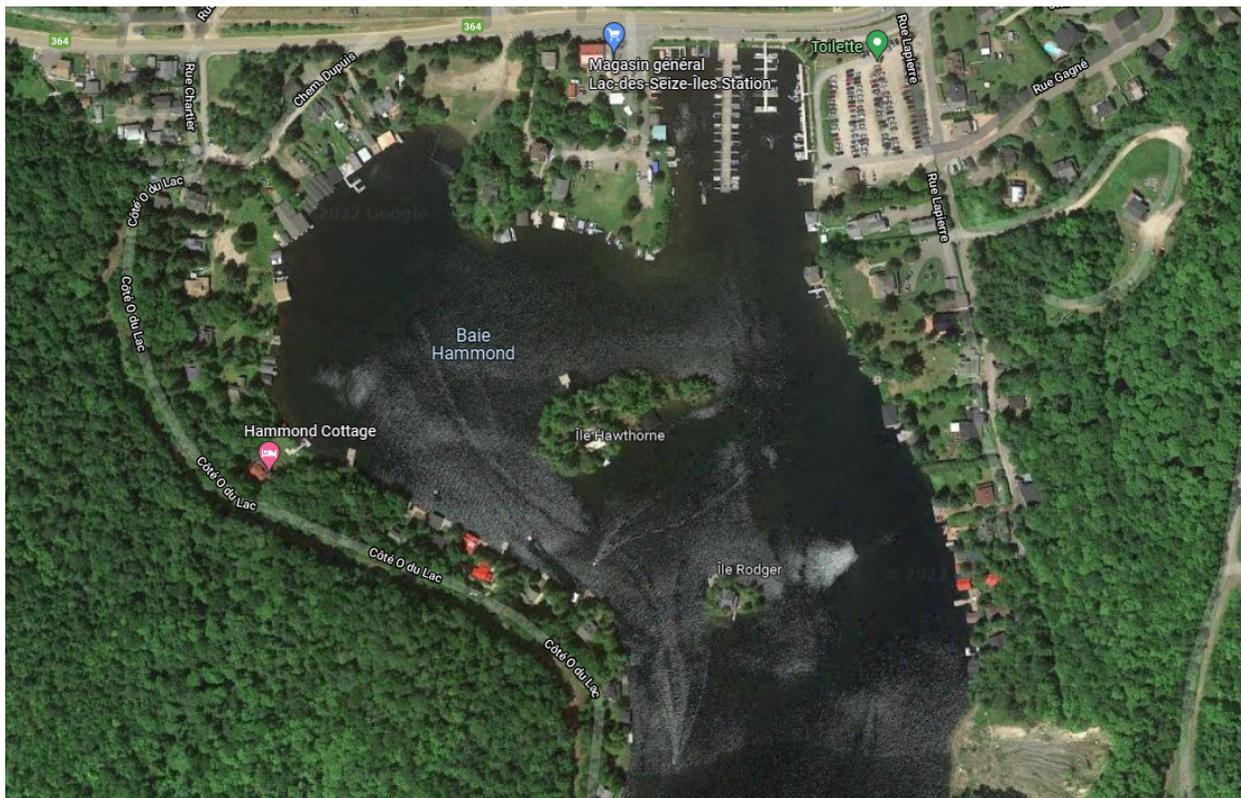
Figure 28 : Carte montrant les terrains visités pour mesurer le taux de dégradation de la bande riveraine des propriétés de la baie Hammond et du village

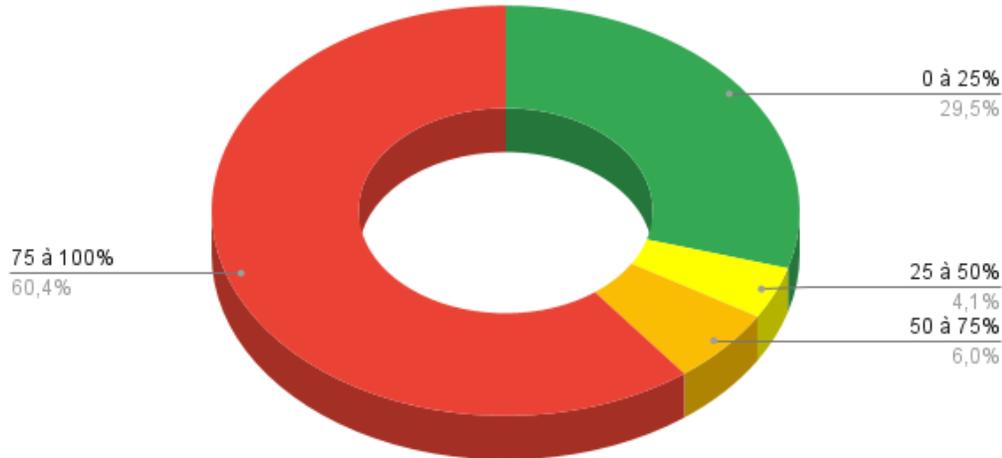
Figure 29 : Pourcentage de dégradation de la bande riveraine des propriétés de la baie Hammond et du village.

Dans la section de la Baie Hammond et du village on observe qu'une majorité des propriétés ne respectent pas la bande riveraine de 10 mètres et encore moins 15 mètres lorsque la pente est de plus de 30%. C'est pour cela que le résultat qui prédomine est une majorité de propriétés qui ont un pourcentage de dégradation élevé. Cependant, la majorité des propriétés, incluant les terrains de la ville, font des efforts pour renaturaliser les 5 premiers mètres. Cette renaturalisation ne comprend généralement pas les trois strates de végétations que sont les plantes herbacées, les arbustes et les arbres. Certains terrains, notamment l'Île Hawthorne, possèdent une végétation naturelle sur l'ensemble de l'île et la bande riveraine est bien conservée.

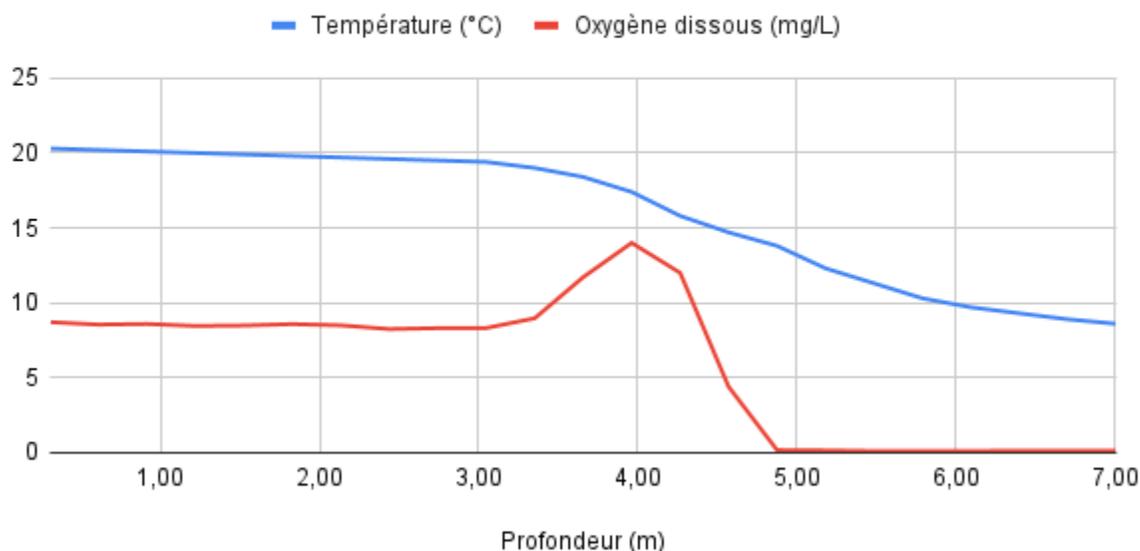
Figure 30 : Profil de température et d'oxygène dissous à la Baie des Soeurs le 2 août 2021

Comme on l'observe dans la figure 30, la concentration d'oxygène dissous devient pratiquement nulle un peu avant les 5 mètres de profondeur. Le fond de ce petit lac est recouvert d'une épaisse couche de sédiments noirs. La condition d'anoxie (manque d'oxygène) est un signe que beaucoup de microorganismes décomposent ces sédiments et consomment tout l'oxygène présent avant la fin de l'été. Cette situation n'est cependant pas nouvelle. Dans le rapport de Biofilia de 2012 on arrivait à des mesures très semblables.
