Rapport Lac des Seize-Îles 2022

Évaluation des tendances écologiques/biologiques

Municipalité Lac-des-Seize-Îles
Amis du Lac des Seize-Îles ("Friends of the Lake")

Date: **Décembre 2022**

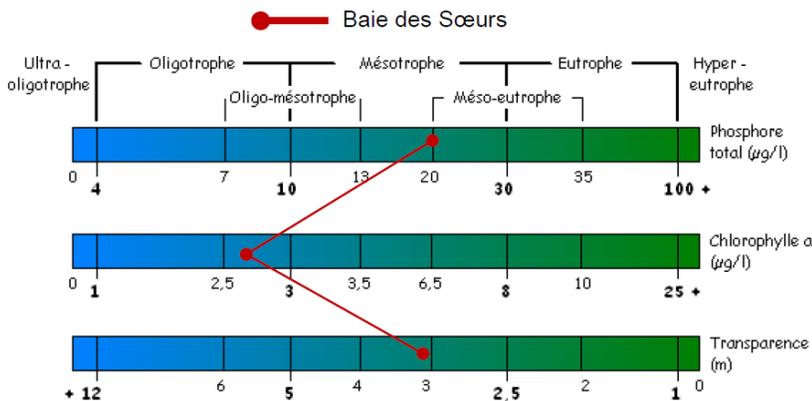
Figure 31 : Classement du niveau trophique de la Baie des Soeurs 2011¹³

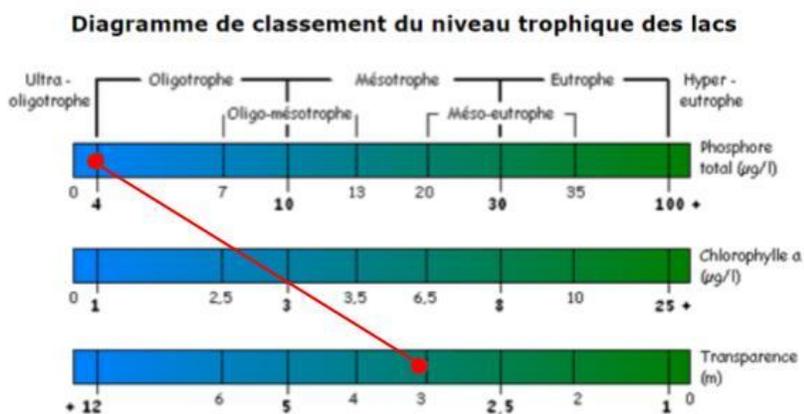
Figure 32 : Classement du niveau trophique de la Baie des Soeurs 2021

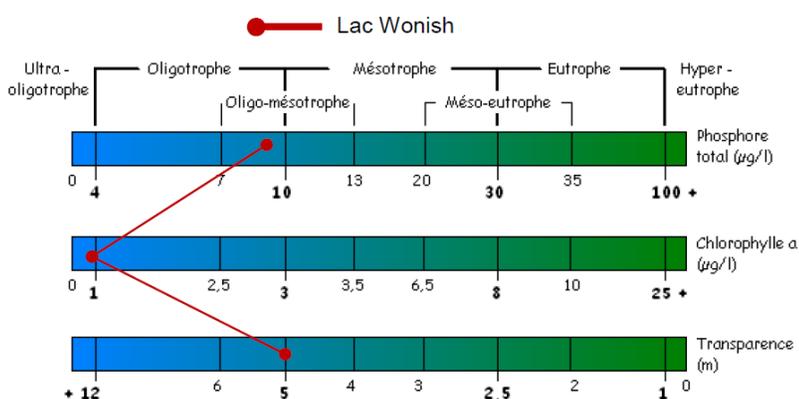
Figure 33 : Classement du niveau trophique du lac Wonish 2021

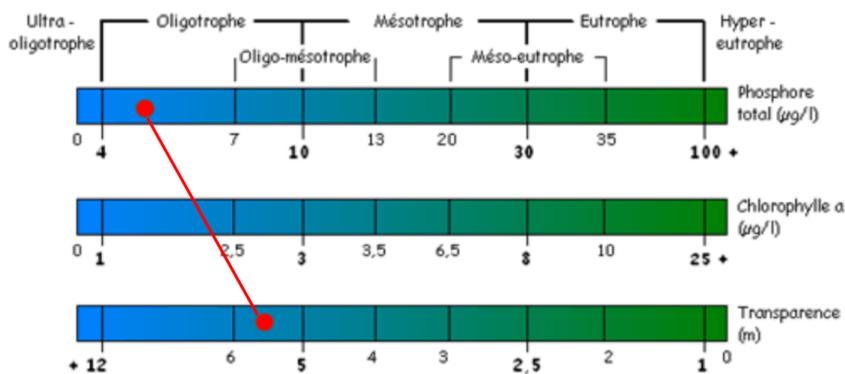
Figure 34 : Classement du niveau trophique du lac Wonish 2020

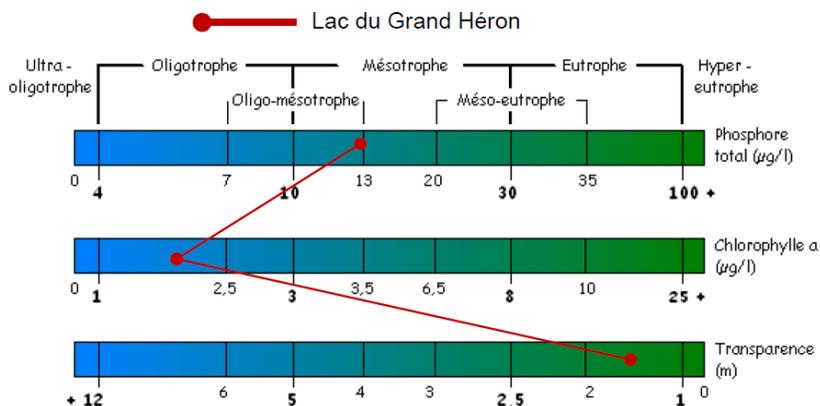
Figure 35 : Classement du niveau trophique du lac du Grand Héron en 2011

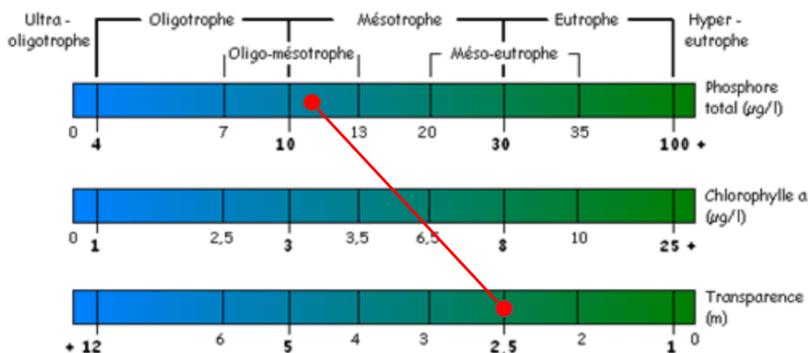
Figure 36 : Classement du niveau trophique du lac du Grand Héron en 2020

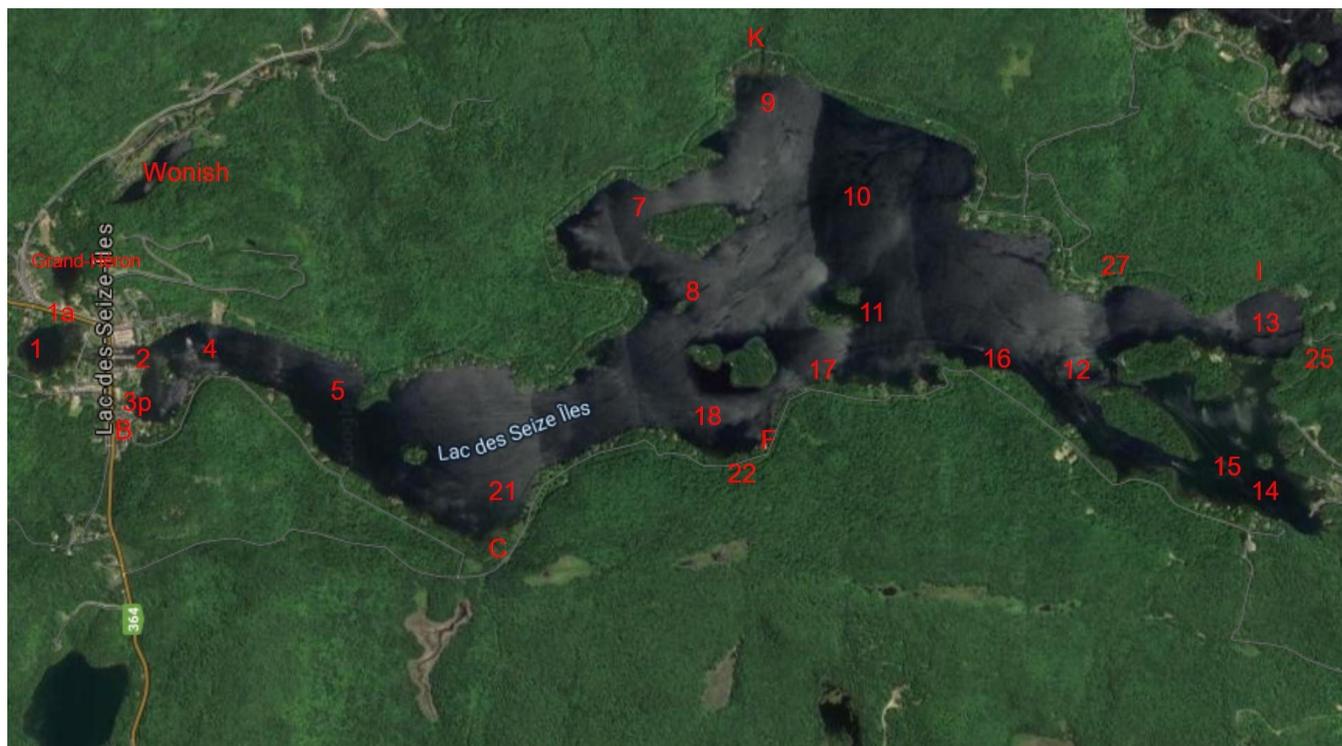
Annexe 1: Numérotation des sites échantillonnés entre 2020 et 2022

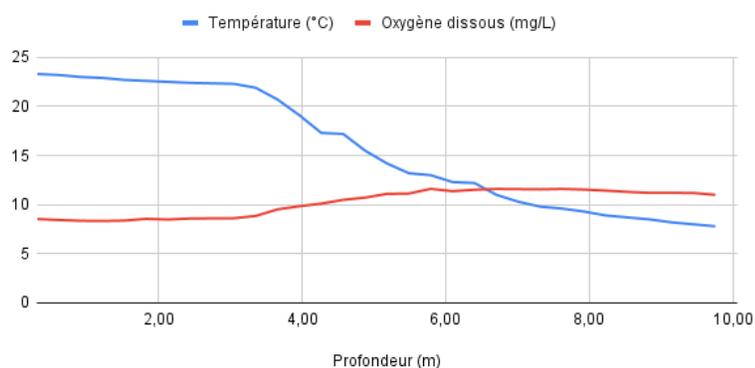
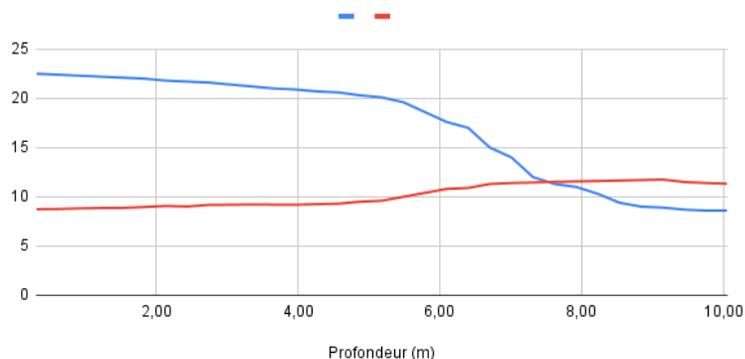
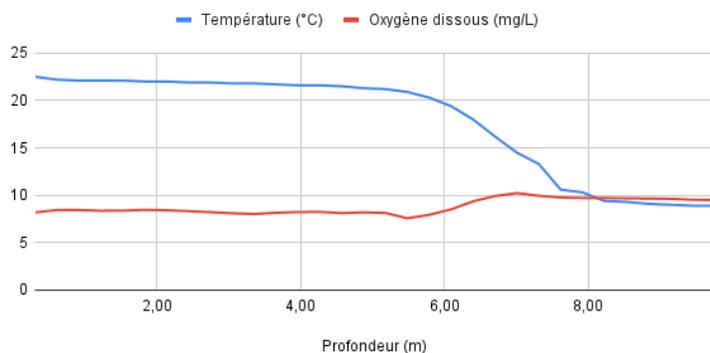
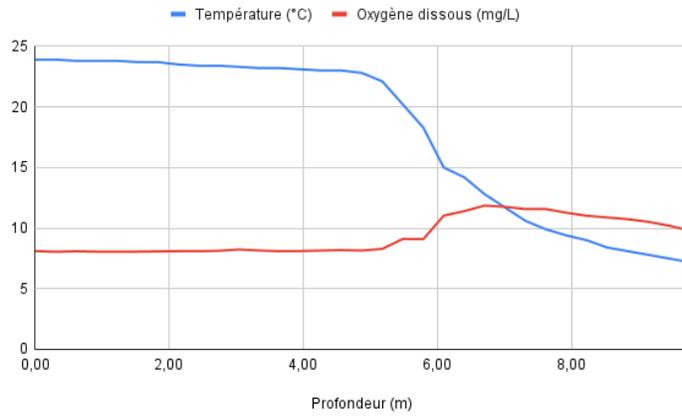
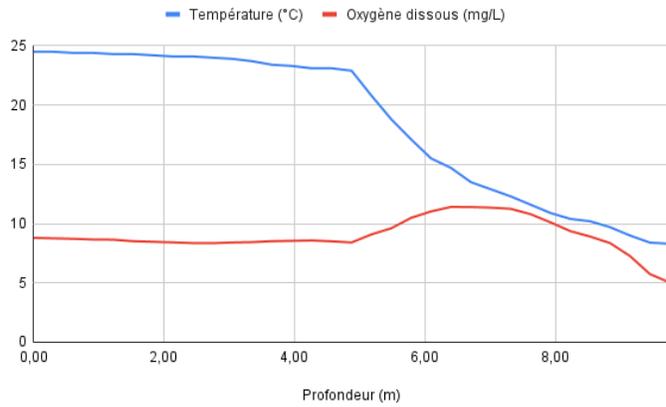
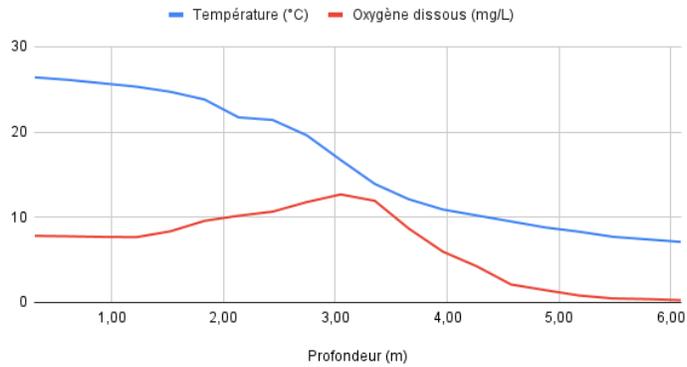
Annexe 2 : Profil de température et d'oxygène au lac des Seize-Îles en 2021 et 2022

Profil de température, de pH et d'oxygène dissous en fonction de la profondeur, effectué avec une sonde YSI PRO DSS

Plusieurs autres profils de température et d'oxygène dissous ont été effectués à différents endroits dans le lac. Les résultats se retrouvent dans l'annexe 2. À un seul endroit, dans la baie à la sortie du lac nous avons trouvé une zone pauvre en oxygène. En plus d'apporter de mauvaises conditions pour la vie aquatique, un manque d'oxygène pourrait être responsable d'un relargage de phosphore par les sédiments. Il y aurait peut-être un lien entre la faible concentration d'oxygène et la concentration de phosphore plus élevée dans cette partie du lac.

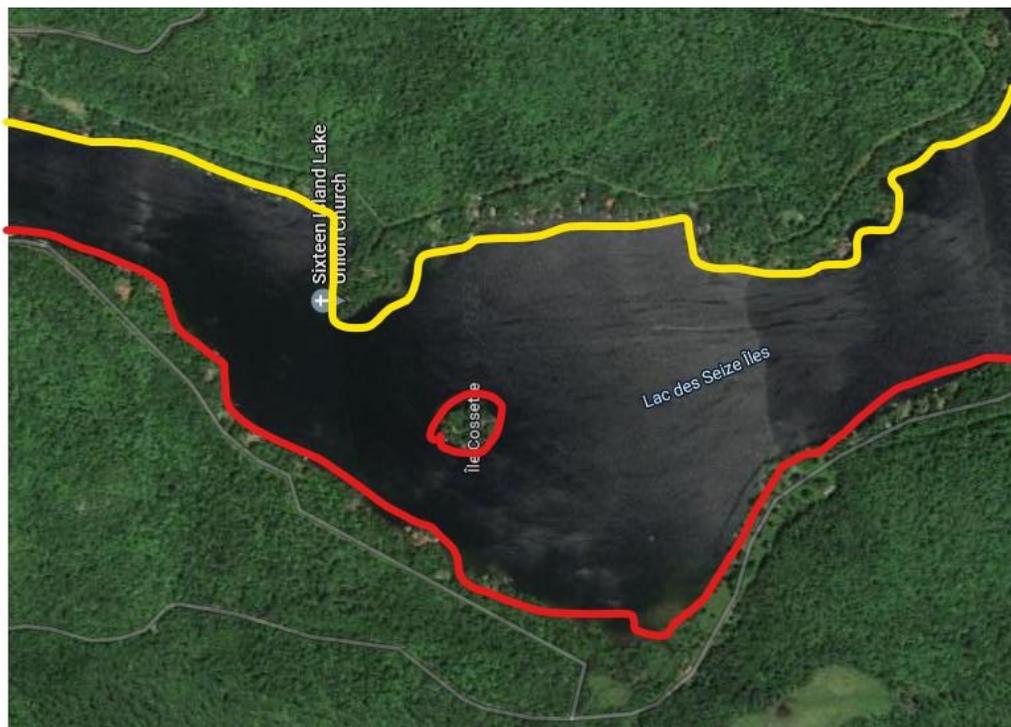
Figure 37 : Partie Nord du lac pour la caractérisation des bandes riveraines. Ce qui est considéré comme la côte de la rive Est est soulignée en Jaune et la côte de la rive Ouest est soulignée en rouge.

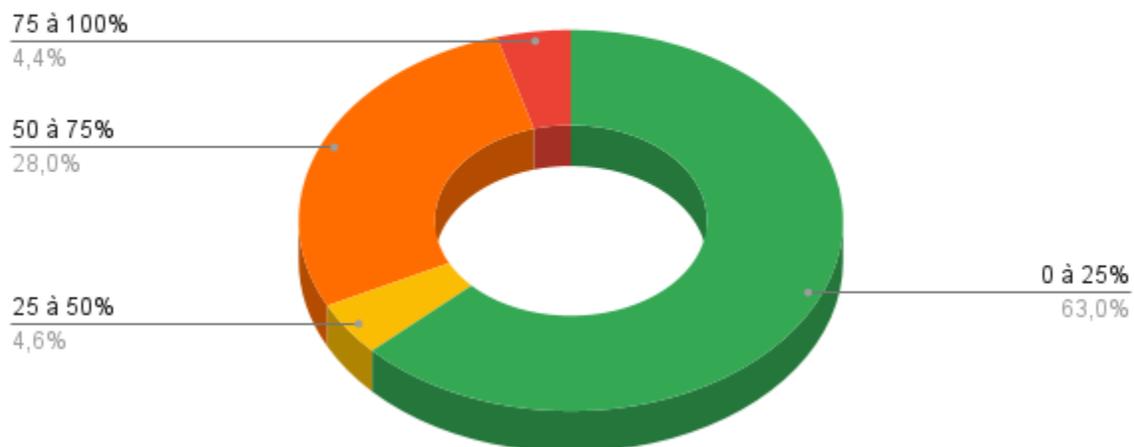
Figure 38 : Pourcentage de dégradation de la bande riveraine pour la partie Nord du lac, côte de la rive ouest (en jaune sur la figure 1)

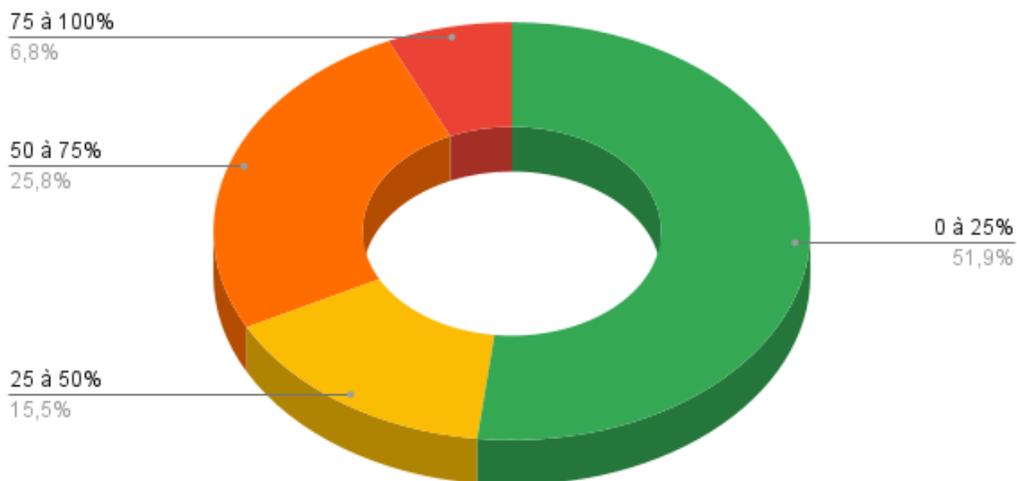
Figure 39 : Pourcentage de dégradation de la bande riveraine pour la partie Nord du lac, côte de la rive est (en rouge sur la figure 1)

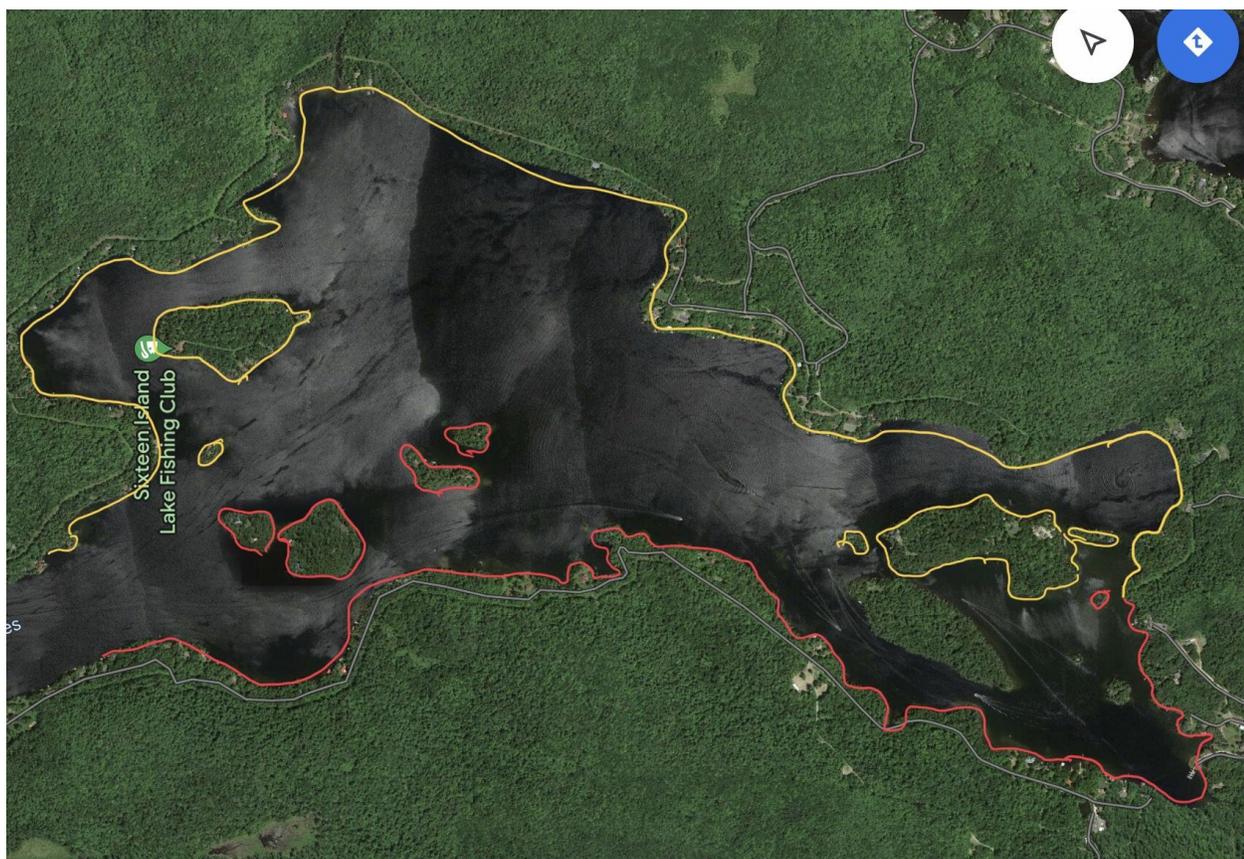
Figure 40 : Partie Sud du lac pour la caractérisation des bandes riveraines. Ce qui a été intégré à la côte de la rive Est est soulignée en Jaune et ce qui a été intégré à la côte de la rive Ouest est soulignée en rouge.

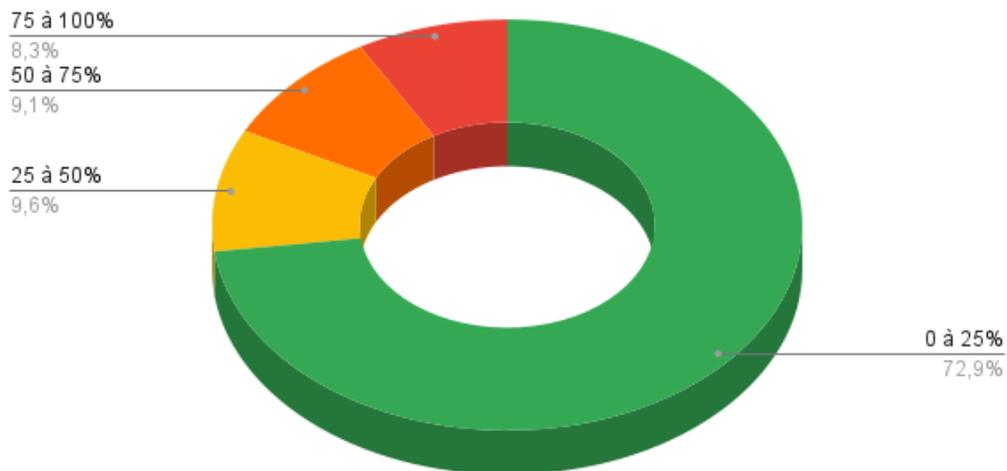
Figure 41 : Pourcentage de dégradation de la bande riveraine Partie Sud du lac, côtes de la rive Ouest du lac, incluant les îles (en jaune sur la figure 4).

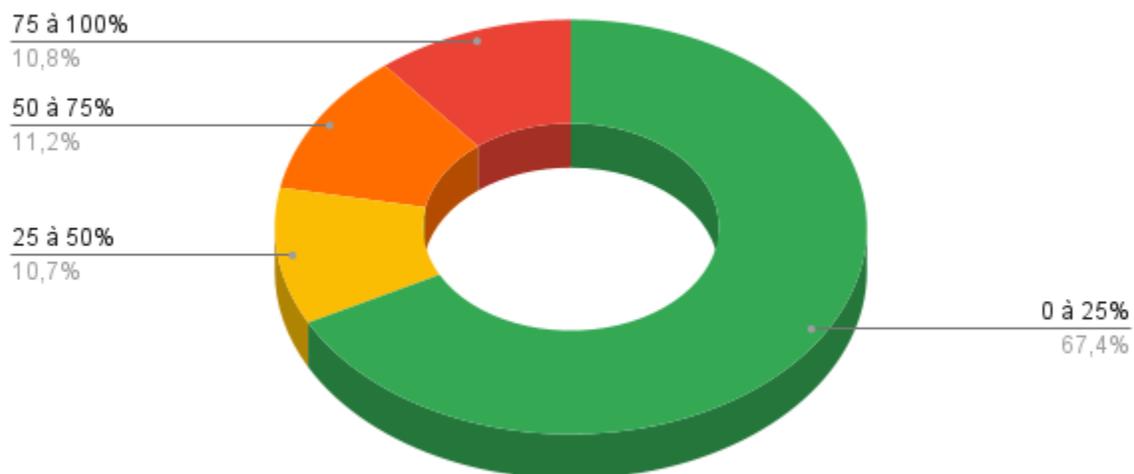
Figure 42 : Pourcentage de dégradation de la bande riveraine partie Sud du lac, côtes de la rive Est du lac, incluant les îles (en rouge sur la figure 4).

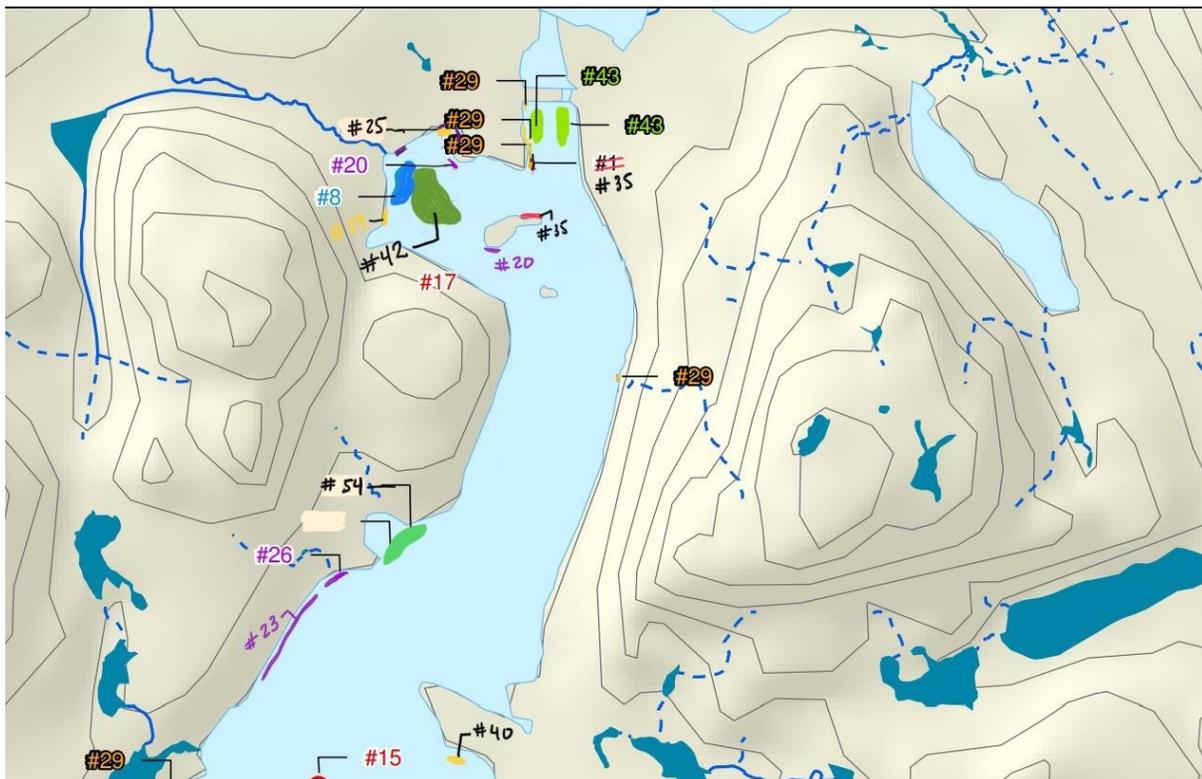
Carte 2 : Herbiers aquatiques de la partie nord du lac en 2022

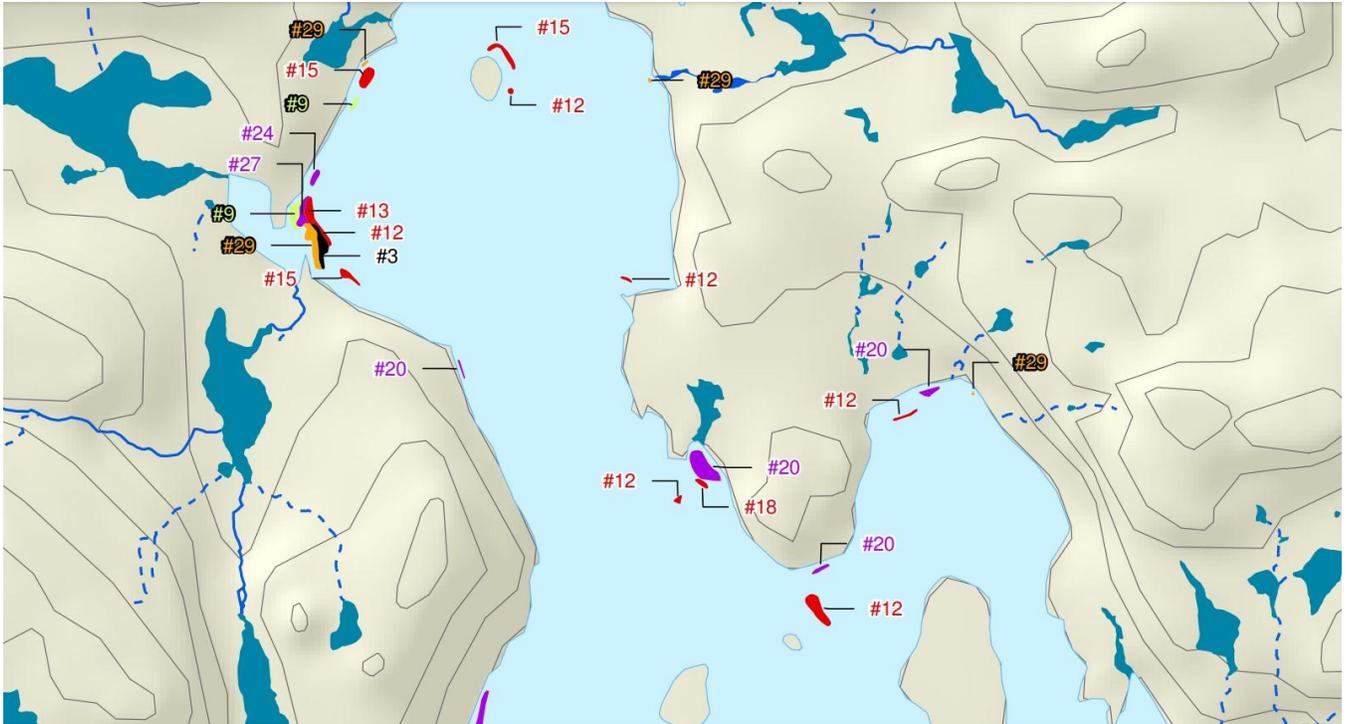
Carte 3 : Herbiers aquatiques partie 2 en 2011

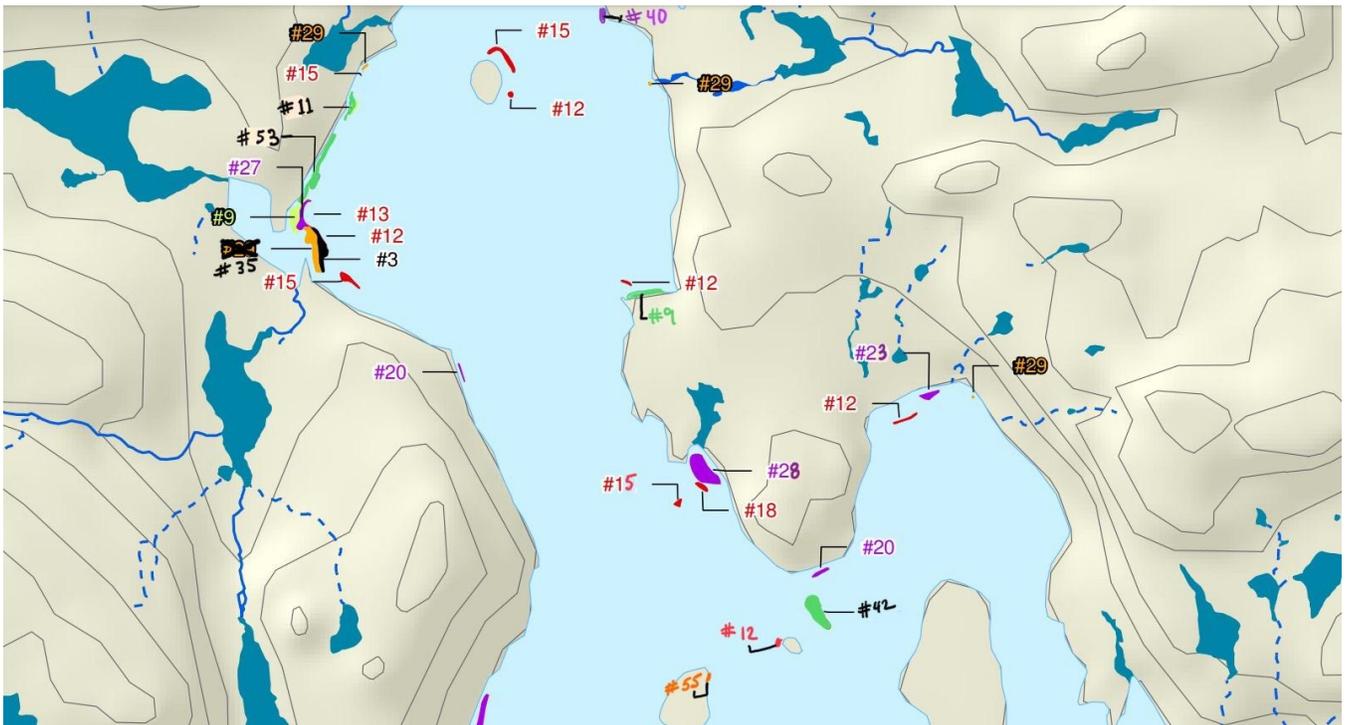
Carte 4 : Herbiers aquatiques partie 2 en 2022

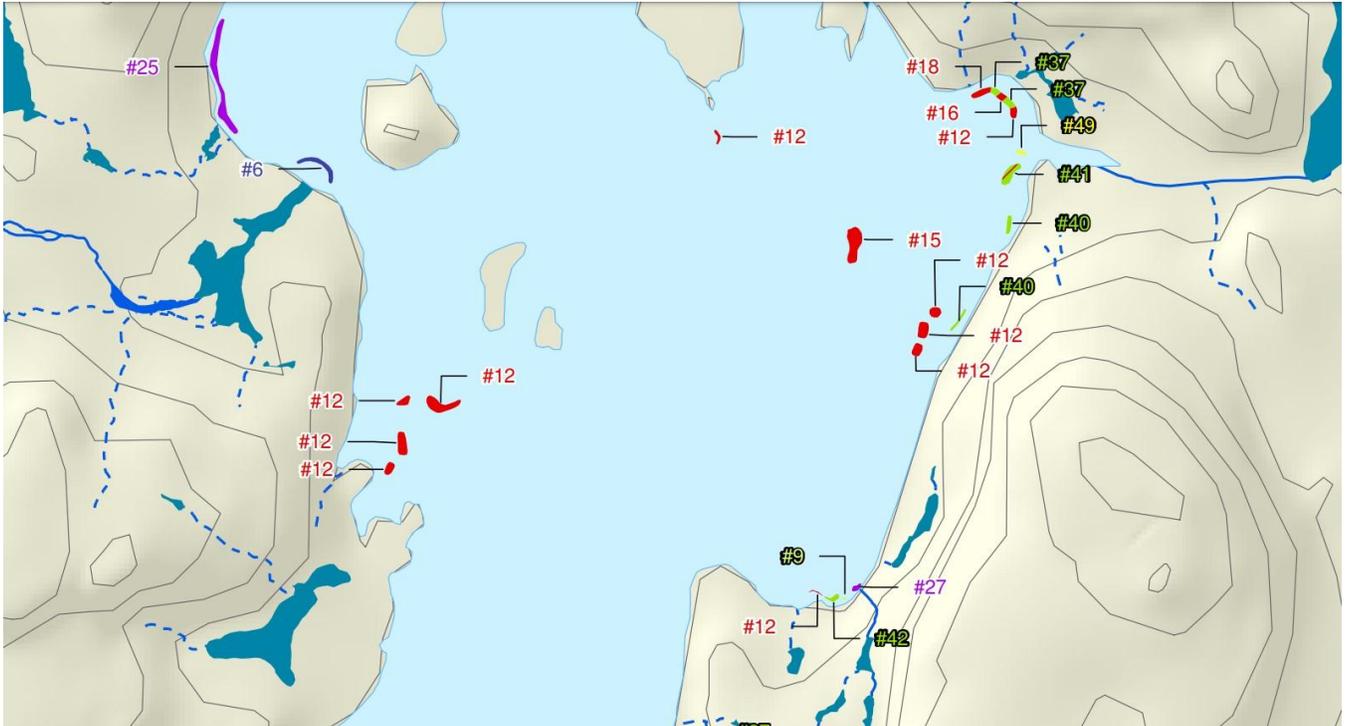
Carte 5 : Herbiers aquatiques partie 3 en 2011

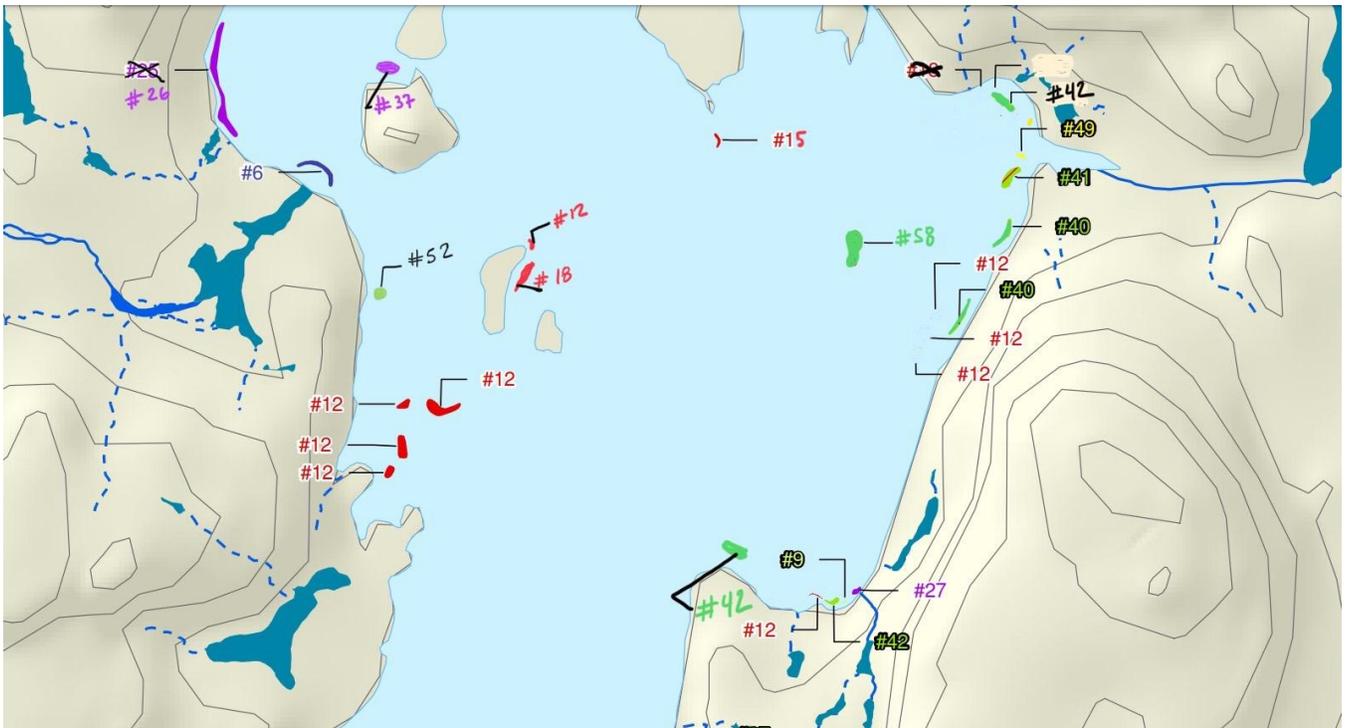
Cartes 6 : Herbiers aquatiques partie 3 en 2022
